IPARI RADIOGRÁFIAI MUNKATARTÓVAL KAPCSOLATOS HAZAI KÁRESEMÉNY KATASZTRÓFAVÉDELMI SZEMPONTÚ ANALÍZISE

ANALYSIS OF A DOMESTIC ACCIDENT RELATED TO AN INDUSTRIAL RADIOGRAPHY CAMERA

HORVÁTH Kristóf; KÁTAI-URBÁN Lajos; SEBESTYÉN Zsolt; VASS Gyula

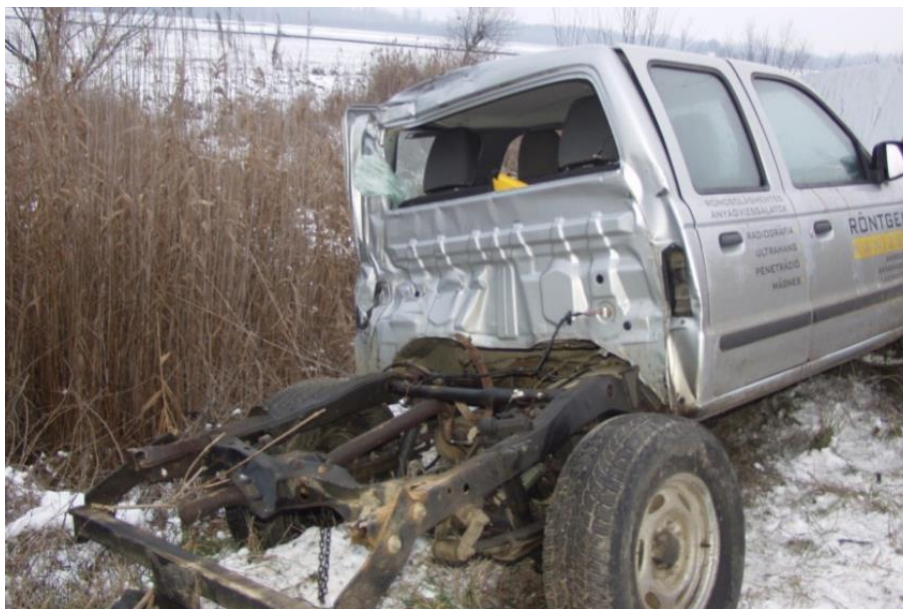
Az ütközésben a teherautó is súlyos károsodást szenvedett, a szállításra szolgáló hátsó rakodó tér leszakadt a járműről (6. ábra).

6. ábra A balesetben sérült teherautó [15]

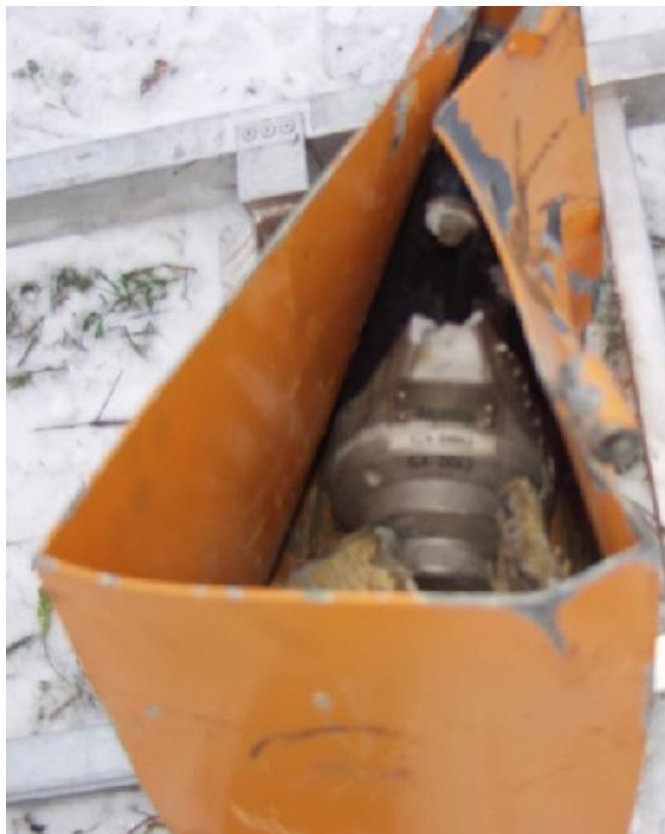
Az ütközés következtében a munkatartó szállítására szolgáló doboz lerepült a teherautó platójáról, így az ütközést követően nem volt ismert a sugárforrás kiléte. A Katasztrófavédelem egységei találták meg a dobozt a vonat pálya melletti magas gazban, több 10 m-re a helyszíntől. A csomagolás a sugárforrás veszélyességére való tekintettel B(U) minősítésű, mely méretezve van ilyen helyzetekre is. A 7. ábra mutatja a munkatartó tároló dobozának állapotát az ütközést követően.

7. ábra A balesetben sérült Gammamat munkatartó ládája [15]

Miután megtalálták a tároló dobozt, a Katasztrófavédelem egységei kiszállították a gazból. Az ellenőrző mérés a munkatartó felületén maximálisan 60 μ Sv/h dózisteljesítmény értéket adott. Mivel a munkatartó szegényített uránt tartalmaz, ezért sugárforrás nélkül is mérhető sugárzás körülötte, normális esetben 2-3 μ Sv/h. A sérült munkatartó körül mérhető maximális dózisteljesítményből arra lehetett következtetni, hogy a sugárforrás árnyékolt helyzetben maradt, mivel a munkatartó felületén üres helyzetben nem mérhető akkora sugárzás, illetve az árnyékolás hiánya következtében jóval nagyobb dózisteljesítmény lett volna mérhető.

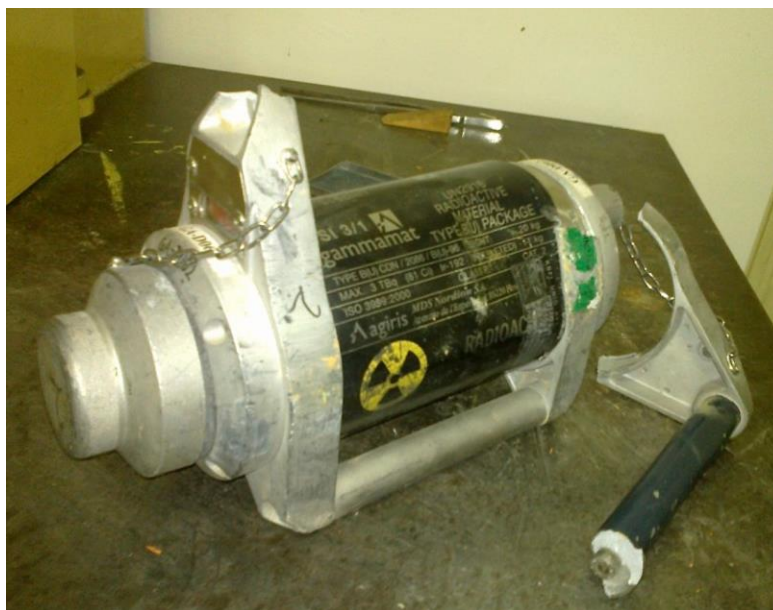
A munkatartót elszállították és vizsgálatot követően eltávolították a sugárforrást. A sugárforrás nem sérült, a csomagolás megfelelőségének köszönhetően.

A sérült munkatartó, illetve a benne lévő sugárforrás állapota nem volt ismert, ezért azt különös elővigyázatossággal kellett megvizsgálni, felkészülve arra, hogy a kapszula is sérülhetett az ütközés során. A KBFI-UNIÓ Kft. úgynevezett forró fülkében hajtotta végre a vizsgálatot és azt tapasztalta, hogy ugyan a defektoszkópon sérülések voltak láthatóak (8. ábra), ugyanakkor a sugárforrás nem sérült meg.

8. ábra A balesetben sérült Gammamat munkatartó [15]

Az esemény során a sugárforrás nem került ki az árnyékolt tartóból, így többlet sugárterhelést nem okozott sem a lakosság, sem pedig a dolgozók számára. Az alkalmazott sugárforrás 2. kategóriájú volt az atomenergia alkalmazása körében a fizikai védelemről és a kapcsolódó engedélyezési, jelentési és ellenőrzési rendszerről szóló 190/2011. (IX. 19.) Korm. rendelet 1. mellékletének 2. táblázata szerint, mivel az R értéke 13,75-nek adódott ($R=A_i/D_i=1,1 \text{ TBq}/8 \cdot 10^{-2} \text{ TBq}$). [16][17] A mélységben tagolt védelmek nem sérültek, mivel a sugárforrás az árnyékolását nem vesztette el, illetve nem került ki a környezetbe. Mindezeket figyelembe véve az esemény INES besorolása nem érhetett el a kötelezően NAÜ irányába bejelentendő szintet, azaz a legalább INES 2.
