KÖZÚTI HÍD ROBBANTÓ KAMRÁINAK KERESÉSE A SZERKEZET MEGBONTÁS NÉLKÜLI ELLENŐRZÉSÉNEK MÓDSZERÉVEL TÁBOR VÁROSBAN

*Doc. Grad. Eng. Leonard Holst, PhD.
Ltc. Grad. Eng. Jan Gireth, PhD.¹*

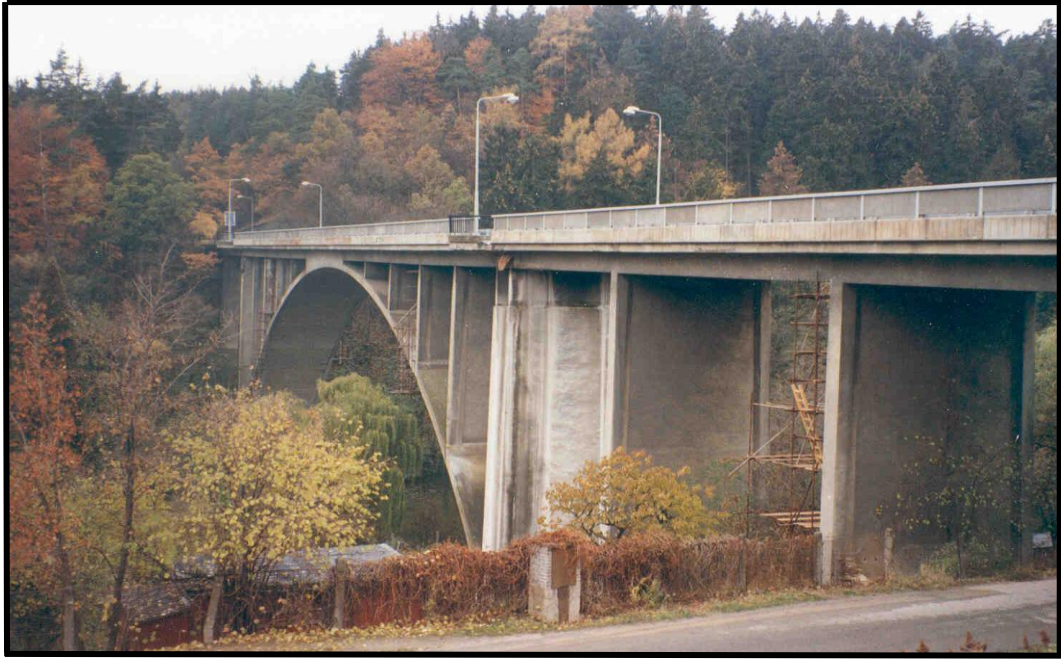
A híd 167,4 méter teljes hosszban ível át a Luznice folyó völgyén, átlagosan 27 méteres szabad nyílással. (Lásd 1. sz. ábra⁴) A völgy profilja a híd helyén jelentős mértékben aszimmetrikus. Átlagos szélessége 81,60 méter, míg ez az adott helyen további 20,40 méterrel szélesedik ki. A híd két pontja pillérrel és négy mezővel köti össze a völgy mindkét pontját. A híd hasznos szélessége 9 m, melyből 6 méter az étezt és 2x1,5 méter szélesek a járdák.

1. sz. ábra A Tábor városába vezető híd boltívének képe a Lužnice folyón

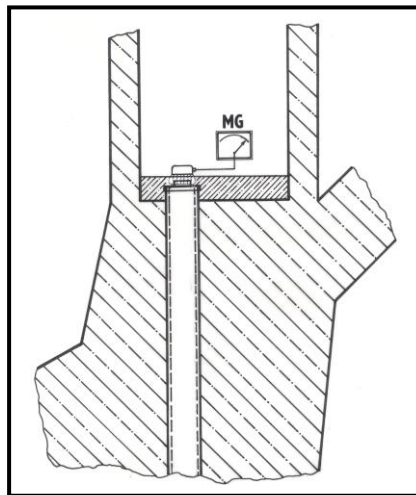
Mivel a vas nem homogén közegbe lett elhelyezve, ezért, hogy minden kétséget kizáróan felismerjük egy un. PROFOMETER-2 mágneses indukciós kereső műszert alkalmaztunk⁵. (Lásd 3. sz. ábra) A szerkezet működési elve az eltérő (változó) indukción alapul, mely alapján jelzi a mágneses elhajlást a vizsgált szerkezetnek. A szerkezet érzékenysége természetesen függvénye a fém objektum elhelyezkedésének és méretének. A szerkezet maximális érzékelési tartománya 120 mm a felszín alatt.

3. sz. ábra A robbantókamrák keresése a mágneses indukciós műszer alkalmazásával

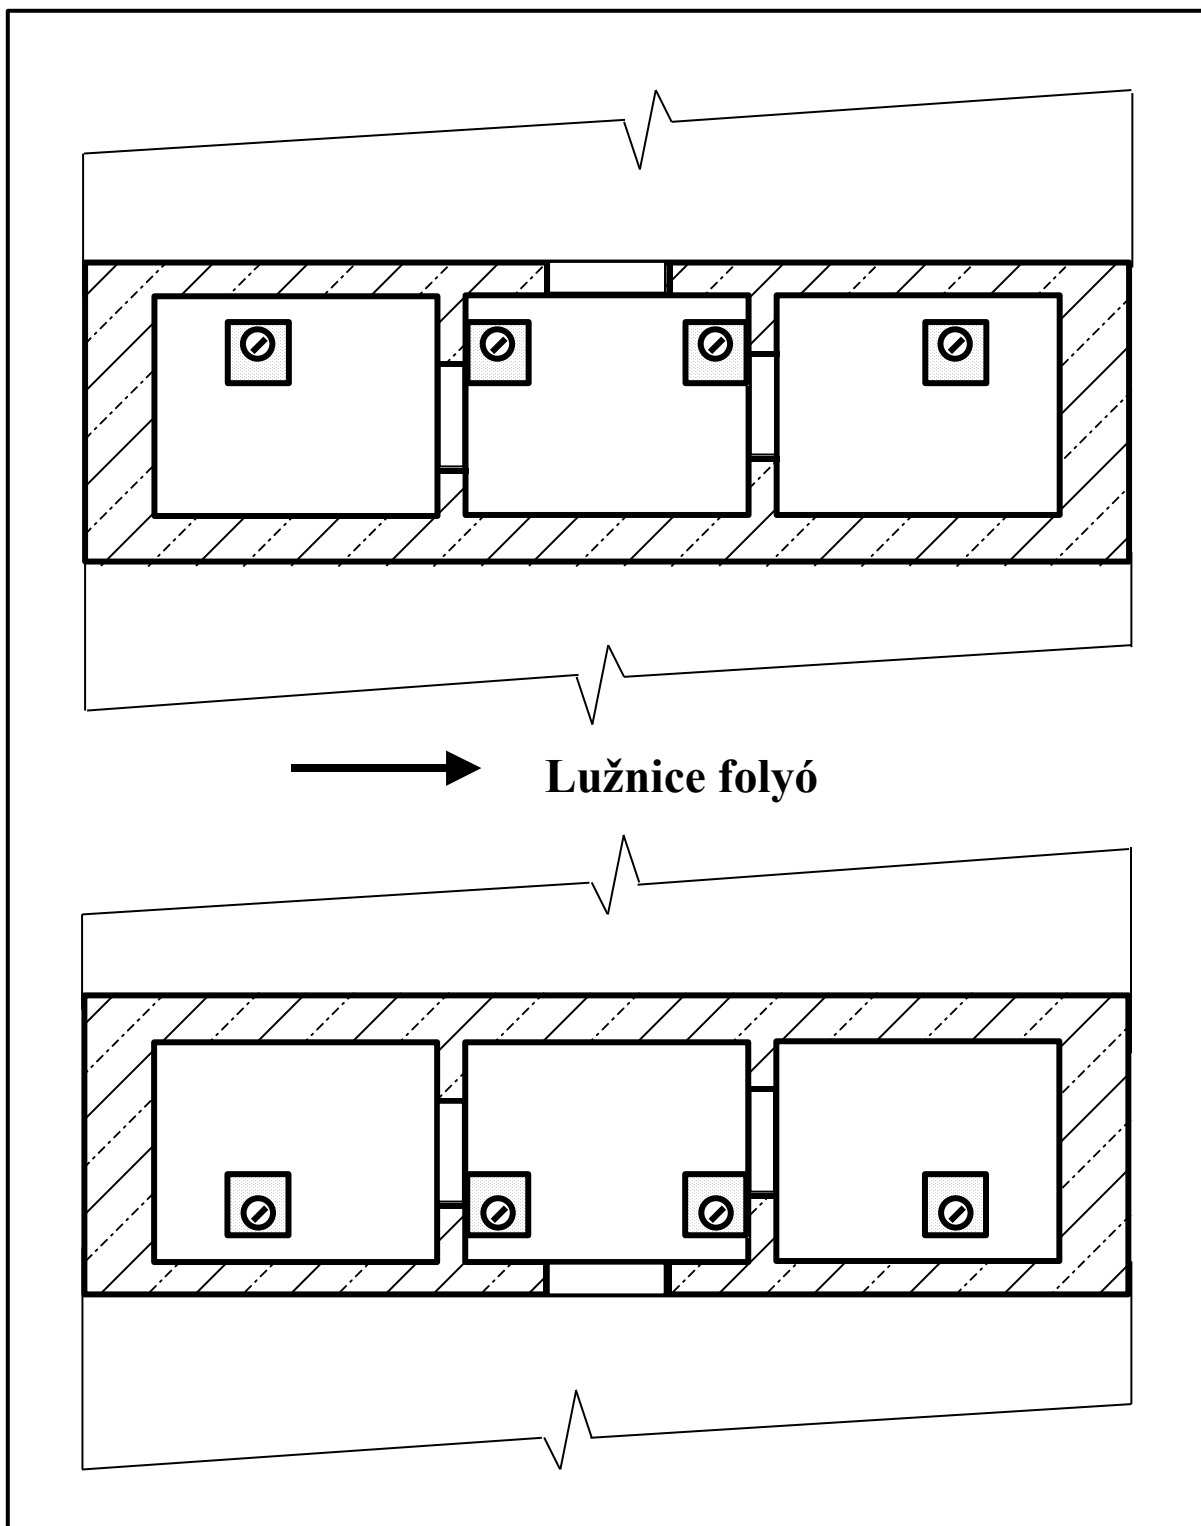
A beton feletti réteg a hídpilonok közepén aprólékosan átvizsgálásra kerültek a detektorral. Az indukciós műszer fémobjektumok jelentését bizonyította nyolc helyen. (Lásd 4. sz. ábra)

4. sz. ábra A robbantókamrák helye a híd pilonjaiban

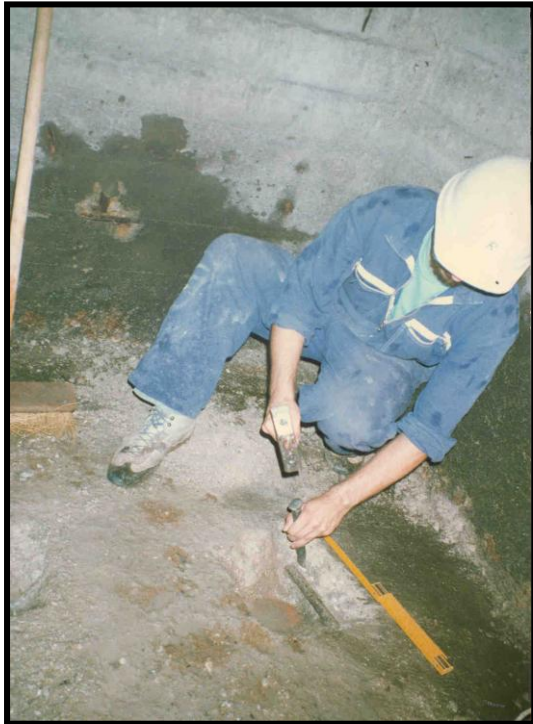
A térbeton óvatos bontását követően megtaláltuk az acél fedeleket, melyekhez acél fogantyút hegesztettünk. (Lásd 5. sz. ábra) A fedél vörös festése láthatóvá

tette, hogy e szerkezeti elem eredetileg nem volt zárral biztosítva, mely számunkra megkönnyítette ennek kinyitását.

5. sz. ábra A robbatókamrák felső
észének feltárása

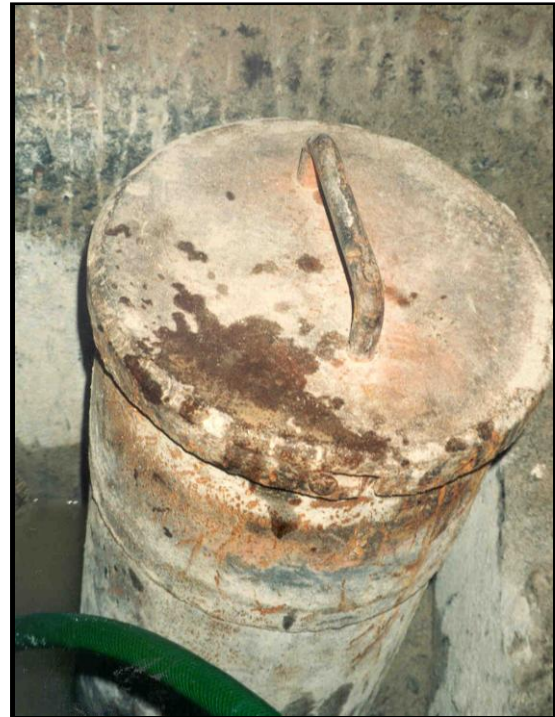
Tűzszerészünk a következő lépésben rögzítette az első meghatározott pontot s arra a következtetésre jutott, hogy ez lehetett a betöltő akna. A fedelét zár helyett bajonettel biztosították, azonban ezt később le is hegesztették, így azt nem sikerült felnyitnunk. (Lásd 6. sz. ábra)

6. sz. ábra A robbanóanyag betöltésére
szolgáló fémcső elhelyezkedése
a robbatókamrában

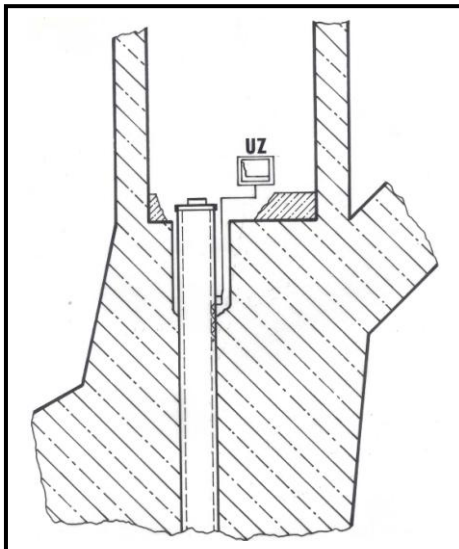
Az ultrahangos műszer úgy került beállításra, hogy a réteg közepét vizsgáljuk, mindegy 0,7 méteres mélységben. Az ultrahangos vizsgálat nem bizonyította be a csövek elhelyezkedését és jelenlétét. (Lásd 7. sz. ábra)

7. sz. ábra A fémcső helyzetének meg-
határozása ultrahangos készülékkel

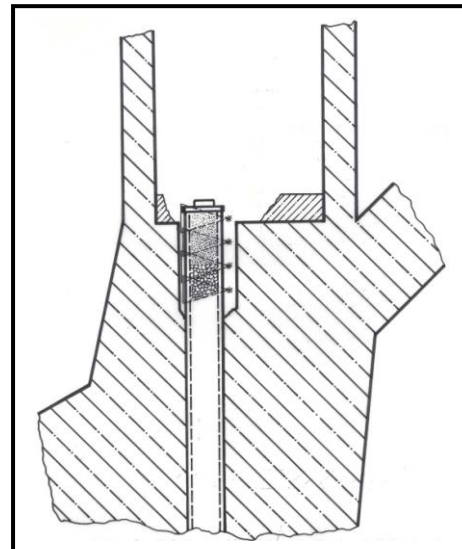
A következő lépésben a vascsövek elhelyezkedését különböző tartományban rádióhullámok segítségével próbáltuk feltérképezni. (Lásd 8. sz. ábra) A rádióhullámos ellenőrzéstől azt vártuk, hogy bebizonyítja és megmutatja a töltetkamrák és töltetek elhelyezkedését a vizsgált területen.

8. sz. ábra A fémcső helyzetének meg-
határozása röntgen-sugaras készülékkel

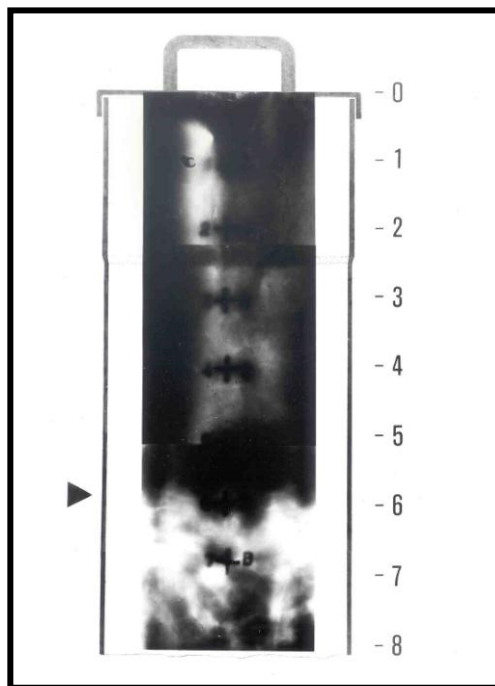
A besugárzáshoz kobalt (Co60) került alkalmazásra, melyet egy TBC 1.1 típusú hordozható készülékkel végeztünk el, melyet egy TECH/OPS (USA) szerkezet foglalt magába. A röntgensugár képet egy AGFA-GEVAERT D-7 típusú filmre rögzítettünk. A film előhívását a helyszínen egy mozgó laboratóriumban végeztünk el. A képek bebizonyították, hogy a 60 cm-es mélységben lévő csövek üregei valamilyen homogén anyaggal kerültek kitöltésre – feltételezésünk szerint betonnal. E szint alatt egy durva szemcséjű, nem homogén anyag jelenlétét sikerült kimutatnunk. (Lásd 9. sz. ábra)

9. sz. ábra A fémcső elhelyezkedésének röntgen-sugaras képe

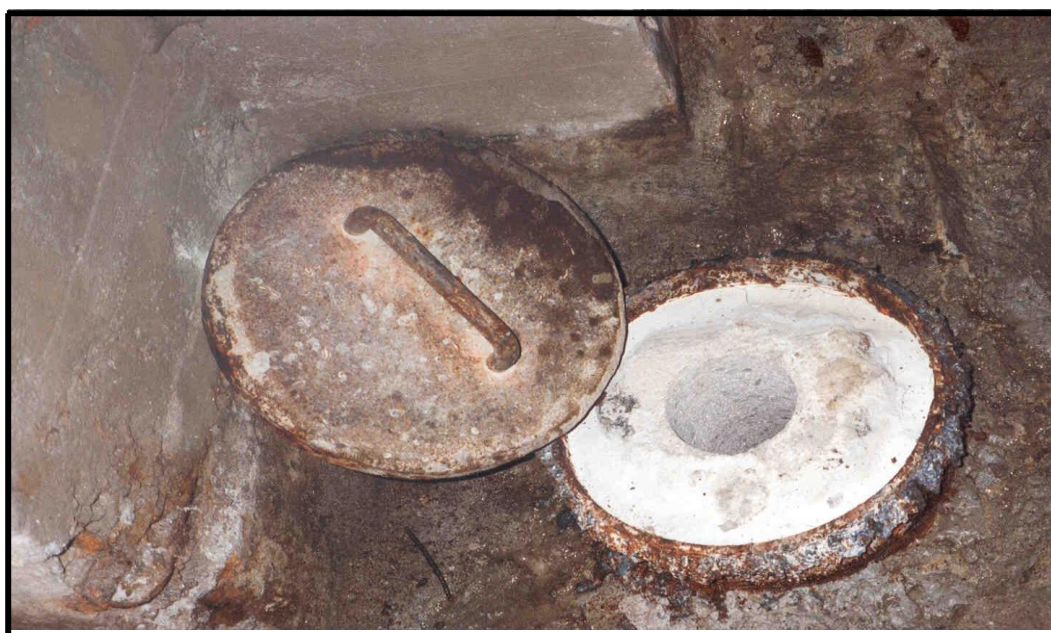
A vizsgált adatai alapján tűzszerészünk kinyitotta a betöltő kamra fedelét és a vizsgálat eredményével összhangban betont találtunk a cső üregében. (Lásd 10. sz. ábra) A beton bontása után, mintegy 3 méteres mélységben megtaláltuk a robbantó üreg nyílását. Robbanóanyagot nem találtunk itt sem.

10. sz. ábra A robbantókamra felnyitása után a fémcső és az azt lezáró aknatető elhelyezkedése a betonban
