# REPÜLŐGÉP HAJTÓMŰVEKKEL A GÁZ ELLEN

Nagylengyeli gázkitörés

**Cziva Oszkár tűzoltó őrnagy**  
**BM TOP főosztályvezető-helyettes**

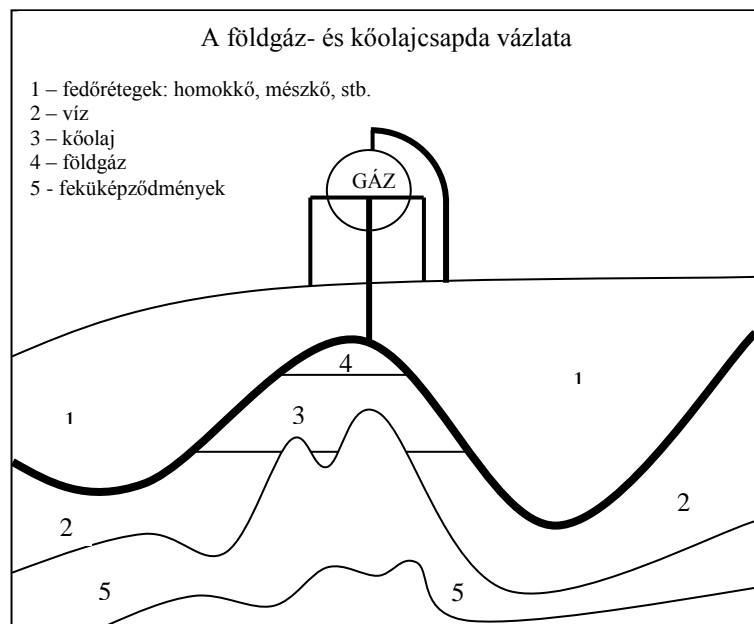
A baleset Zalaegerszegtől 12 km-re délre, Sárhida mellett történt. A gáz két csóvában legalább 30 m magasba süvített, a gyorsan táguló CO<sub>2</sub> miatt a környezetet jég és szénsavhó borította. A kitörés egy másodlagos művelésű gázkútnál következett be. Itt a földbe pumpált szén-dioxid segítségével nyomták a felszínre a földgázt. A karbantartási munkák miatt a kutat leállították. A kitörés a 2200 m mélyen lévő zárszerelvény elmozdulása miatt történt.

A tűzoltóság tulajdonában lévő két db turboreaktív oltógépjármű bevetése biztosította, hogy a kút közvetlen környezetéből a mérgező és fojtó gázok ún. "elfújása" megtörténjen, illetve a CO<sub>2</sub> kiáramlás következtében keletkezett több tonna jég eltávolítása, majd a kút jégmentes állapotban történő tartása megtörténjen.

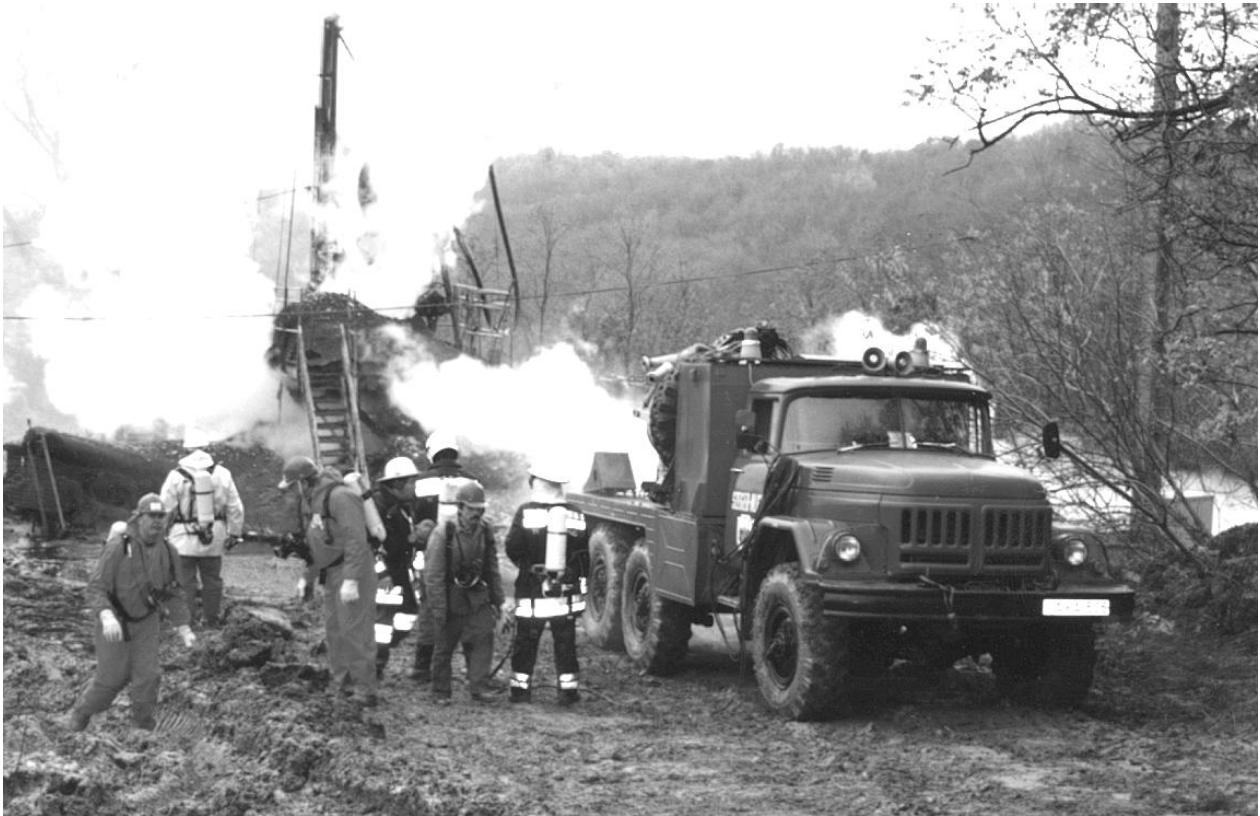
A *gázturbinás sugárhajtóművel ellátott tűzoltó gépjármű* felépítményét a terepjáró kivitelben készült gépjármű alvázra (ZIL-131) szerelt – meghatározott repülőórát teljesített – repülőgép sugárhajtómű képezi.
