MARCAL FOLYÓ MIKROBIÁLIS ÁLLAPOTÁNAK VIZSGÁLATA A VÖRÖSISZAP KATASZTRÓFA TÜKRÉBEN

TESTING THE RIVER MARCAL MICROBIOLOGICAL STATUS IN THE MIRROR OF THE RED SLUDGE CATASTROPHE

TAKÁCS Krisztina

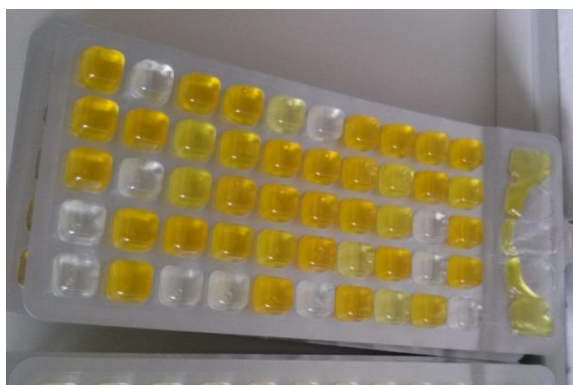
1.kép Coliform kimutatása Colilert módszerrel (Forrás: saját készítés)

A Coliform kimutatásánál a Colilert 18 módszer az orto-nitrofenil- β -D-galaktopiranosid (ONPG) β -galaktozidázal történő enzimatis bontásán alapszik. Az emzimaktivitás eredményeként a minta színtelenről sárgára változik. Az eljárás UV megvilágítást nem igényel. [20]

A levett mintáknál egy újabb vizsgálati módszert alkalmaztunk. A Coliform és az E.coli kimutatása Colilert 18 módszerrel történt, amikor is a vízmintából meghatározott mennyiséget pipettáztunk egy üvegbe majd adtunk hozzá steril vizet, illetve Colilert reagenst, mely különböző sókat, vitaminokat, cukrokat tartalmaz. Mindezt beletöltöttük egy tasakba, amit lezárás után 36°C-on 20 órán át inkubáltunk. A Coliform pozitivitást, ahogy az 1. képen is látszik, a sárga cellák jelzik.

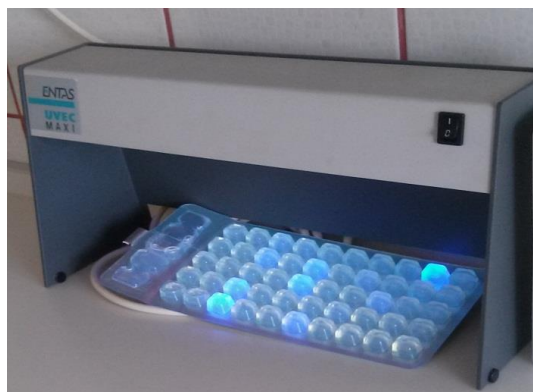
2.kép E.coli kimutatása Colilert módszerrel (Forrás: saját készítés)

Az E.coli esetében azonban a 4-metil-umbelliferil- β -D-glükuronid (MUG) β -glükuronidázal történő enzimatis bontásán alapszik. Az emzimaktivitás eredményeként a minta coliform pozitív, sárga buborékjai közül az E. coli pozitívok UV megvilágítás alatt kéken fluoreszkálnak. [20] A színes cellák száma alapján MPN módszer segítségével, egy statisztikai táblázatból kiolvasható az eredmény. A vízminta mennyiségétől függően az eredményeket 1,10,50 vagy 100 ml-re adtam meg.
