Tímár Attila¹

Árvízvédelmi töltések potenciális veszélyforrásai a Körösök vidékén

Potential Sources of Danger of Flood Protection Dams in the Körös River Area

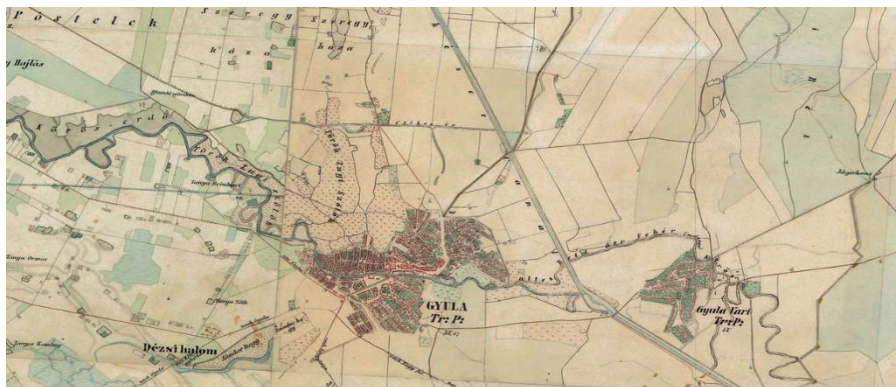
3. ábra

A gátak magasításával párhuzamosan az akkori folyószabályozási munkálatok részét képezte a folyókanyarulatok átvágása, illetve egy-egy új meder ásása is ahová a folyót átterelték, ezzel is növelve a termőterületek nagyságát, valamint biztosítva az élet és gazdálkodás biztonságát a gyorsabb vízlevezetéssel. Ezeket a munkákat szemlélteti a 3. ábra, ami a Gyula város környéki munkálatokat ábrázolja a Magyar Királyság (1819–1869) – Második katonai felmérés térképén.

Gyula város környékének folyószabályozási munkái [10]

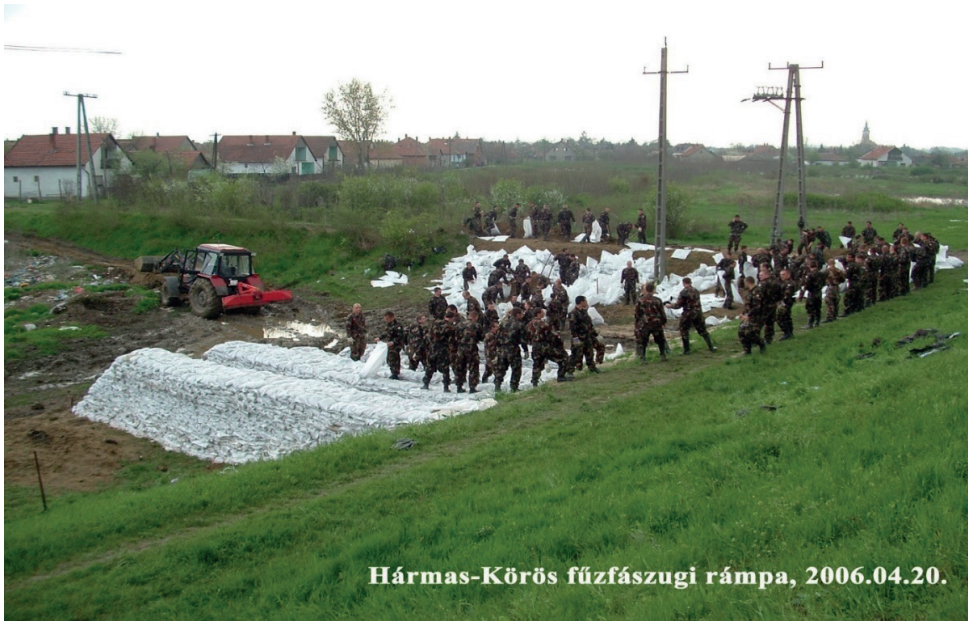
5. ábra

Védekezés a Hármas-Körös fűzfászugi rámpájánál szivárgás ellen [14]

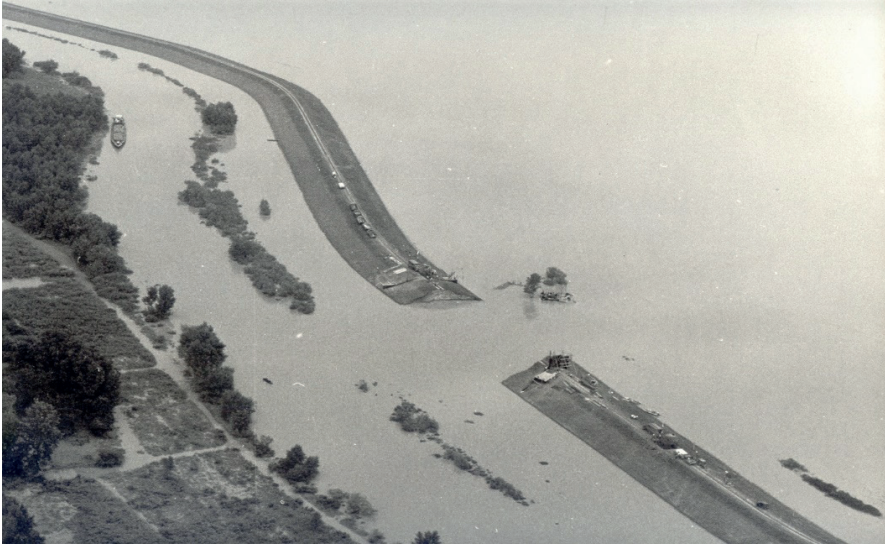
8. ábra

Kettős-Körös hosszúfoki töltésszakadás légi felvétele, 1980 [16]

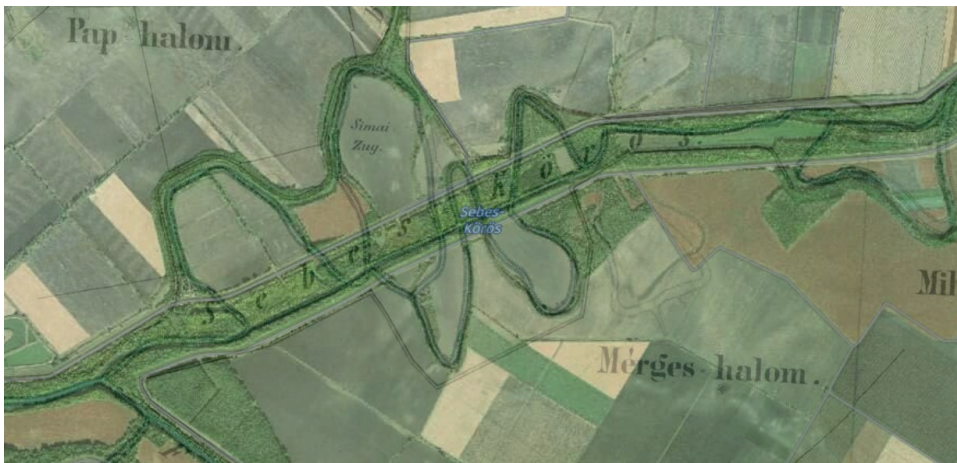
A holt medrek keresztezése országos program keretén belül 1983-ra a Körösök fővonalait teljes egészében felderítették. A felderítést követően a Körös-vidéki Vízügyi Igazgatóság területén 423 darab holtmeder-keresztezést lokalizáltak. Példaként a holt meder kereszteződését a 9. ábra szemlélteti a Magyar Királyság (1819–1869) Második katonai felmérése és a Google műholdképének 50–50%-os egymásra halmozott térképe alapján.

A Sebes-Körös és holtmeder-keresztezéseinek egymásra halmozott térképe [17]
