BOMBATÁMADÁS AZ USA NAGYKÖVETSÉG ELLEN – NAIROBI, 1998. AUGUSZTUS 07.³

BEVEZETÉS

A tanulmányban áttekintjük a Nairobiban végrehajtott támadás fő jellemzőit, különös tekintettel a robbanásnak az építményre gyakorolt hatását. Vizsgáljuk, hogy milyen okok vezethettek, az elméletileg védett követségi épületnél végrehajtott merénylet során tapasztalt nagymértékű személyi és anyagi veszteségekhez.

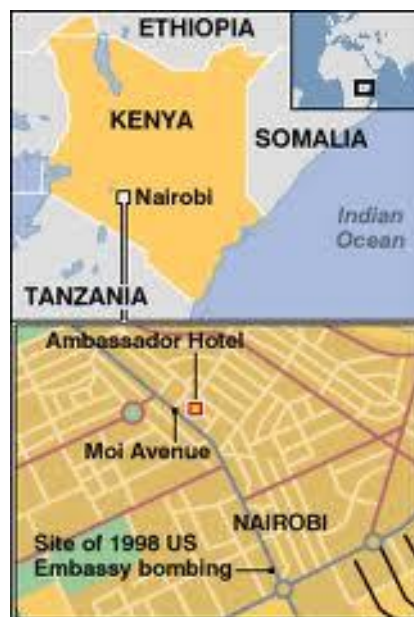
1. számú ábra: A nagykövetség Nairobiban [1]

A nagykövetség hétemeletes épülete Kenya fővárosában, Nairobi központjában, forgalmas főútvonalak mentén helyezkedett el.

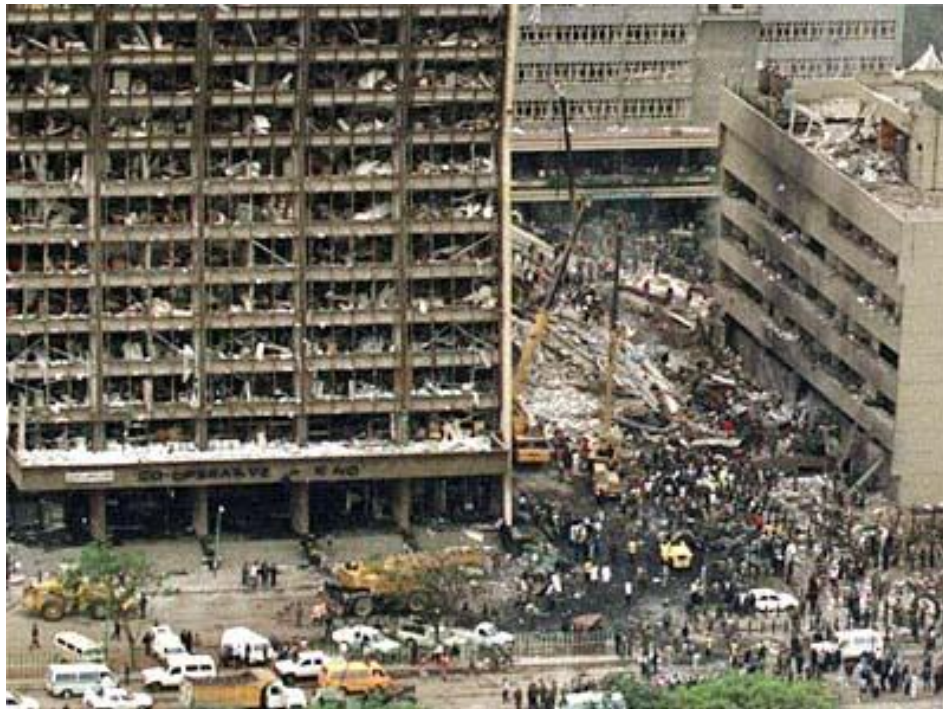
3. számú ábra: A helyszín a robbanás után [1].

A különböző cikkek, tanulmányok eltérő adatokkal szolgálnak, a gépjárművön lévő robbanóanyag mennyiségére vonatkozóan. Szakértők nyilatkozataiban olvashatunk 250 kg, 400 kg, 680 kg [1500 font, irodalomjegyzék 5. anyaga szerint], 1 tonna [3] tömegű töltetről. Egy, az eseményt feldolgozó dokumentumfilmben 3 tonna szerepel. A romosodás mértéke, az okozott fizikai károk, mindenképpen nagyobb tömegű töltet alkalmazására utalnak (lásd a 3. számú ábrát).

A követségben esett kár igen jelentős volt, főleg belül. Habár az 5 szintes vasbeton épületben kis szerkezeti károk keletkeztek, a robbanás tönkre tette az ablakokat, a kereteket, a válaszfalakat az irodákban. A másodlagos, üvegekből, faldarabokból, belső beton falszerkezetekből leváló részekből származó repeszhatás okozta sérülések okozták a legtöbb követségi dolgozó sérülését. A kenyaiak sérülései a szomszédos Ufundi Szövetkezeti Épület összeomlásából eredő szilánkoktól, ill. a Szövetkezeti Bank épületéből és más, a 2-3 blokknyi sugarú körön belüli épületekből kirepülő üvegszilánkoktól keletkeztek¹². A többi sérült járókelő és motoros volt a zsúfolt utcán.

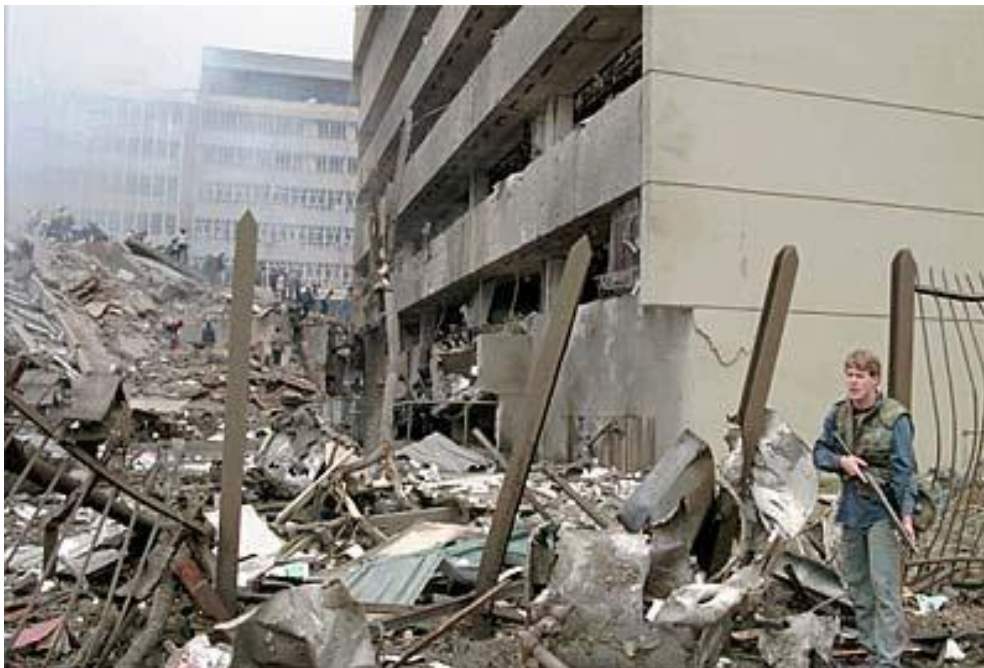
8. számú ábra: A követség és annak kerítése a robbantás után

Hogy a kenyai robbantásnál mennyire nem volt elégséges a biztonsági távolság, azt az alább felvétel bizonyítja. Az összeomlott Ufundi Szövetkezeti Épülettől jobbra látható a nagykövetség, előtte pedig a kerítésnél (annak maradványainál) álló őr...
