Tóth Péter László¹ – Pántya Péter²

Építészeti tűzvédelem, a nyílászárók és beépítésük hatása a homlokzati tűzterjedésre

Architectural Fire Protection: the Effect of Fenestrations and their Installation on Facade Fire Propagation

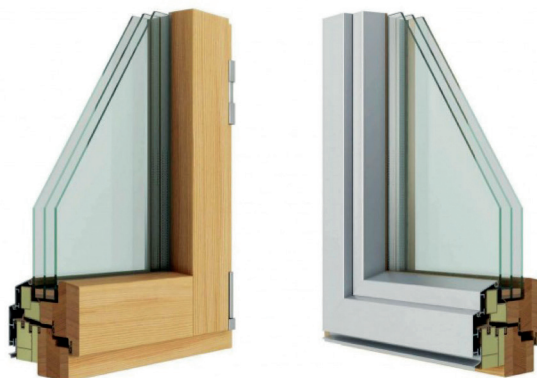
2. ábra. Korszerű kompozit ablakprofil (fa-, alumínium-hőszigetelő hab)

A vékonyfalú műanyag és fém profilok sajátos üregrendszerrel készülnek. A 2. ábrán is látható kompozit profillal rendelkező termékekben (fa-műanyag, alumínium-műanyag) gyakran műanyag hab hőszigetelések is megjelennek.

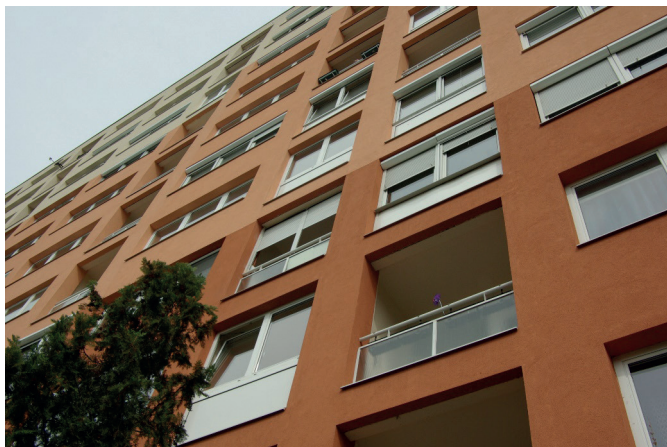
6. ábra. Utólagos lodzsabeépítések egy energetikai korszerűsítésen átesett panelos épületen

Igen veszélyes jelenség a panelos épületek erkélyeinek vagy lodzsáinak utólagos beépítése, amely legtöbbször tervek és engedély nélkül valósul meg (3. ábra). A tűzterjedés szempontjából sajátos homlokzati kialakítást eredményező beépítés jellemzően műanyag nyílászáró profilok és hőszigetelő üvegezés felhasználásával történik meg. Az egymás feletti beépítések között igen gyors homlokzati tűzterjedés valósulhat meg.

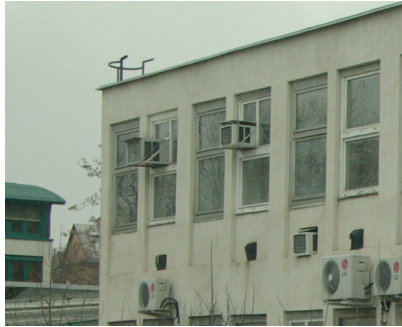
7. ábra. Nyílászáróba épített és falra szerelt klímaberendezések

A nyílászáróhoz kapcsolódó kiegészítők nagy részét utólagosan szerelik fel. Az éghető anyagú árnyékolók, redőnyszekrények, szúnyoghálók, ablakpárkányok égése segítheti a homlokzati tűzterjedés kialakulását. Az elektromos komponenseket is tartalmazó, ablakba építhető légbereesztő, klímaberendezés meghibásodása esetén akár tűzkeletkezési hely is lehet. A 7. ábrán láthatóhoz hasonló, kizárólag a nyílászáróhoz rögzített klíma- vagy szellőzőberendezések tűz

során történő kizuhanása komoly veszélyt jelenthet.¹⁹ A homlokzati tűzterjedési vizsgálatok során e szerkezeteket természetesen nem építik be és nem értékelik. Az éghető anyagú ablakpárkányokra érkező, égve lehulló darabok másodlagos tüzeket okozhatnak.²⁰

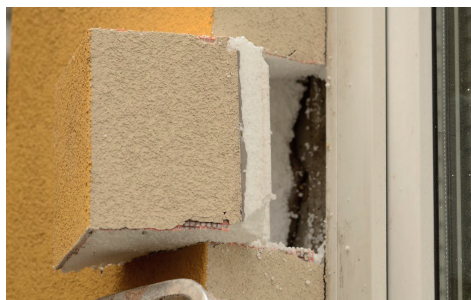
8. ábra. Hőszigetelő rendszer gyakori kivitelezési hibája. A nyílászáró mentén megszakad az üvegszövet-erősítés és a tapasztolás

A kiviteli terveket megvizsgálva gyakran tapasztalható, hogy a tervezők nem dolgozzák ki, vagy nem megfelelő módon szerkesztik meg a nyílászáró és a homlokzati hőszigetelő rendszer vagy burkolat csatlakozását, így a kivitelezők saját ismereteik alapján készítik el ezeket. Ilyenre láthatunk példát a 8. számú ábrán. Ablakcsere vagy redőnyszekrény utólagos beépítése során a hőszigetelő rendszer sok esetben sérül, a minősített csomóponti megoldást nem alakítják ki.
