Jasztrab Péter János¹ – Csőke Gergely²

Építőipari kivitelezések tűzvédelmi szabályozásának vizsgálata

An Examination of Fire Safety Regulation in Construction Sites

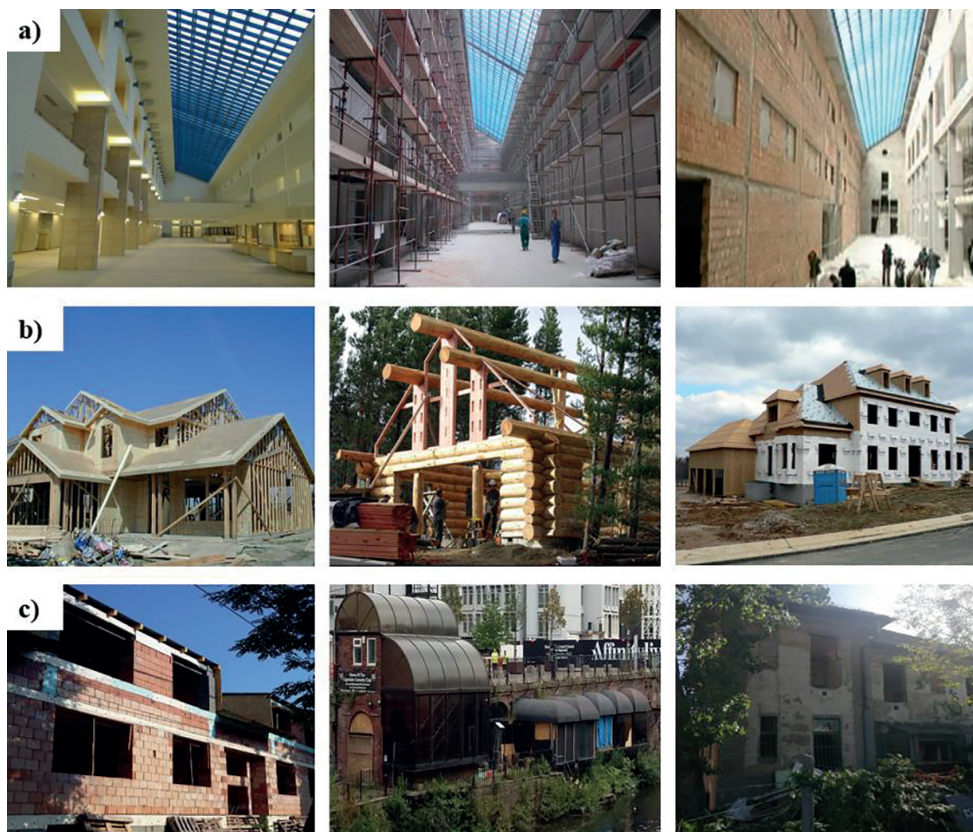
1. ábra. Képek kivitelezésekről⁹

⁹ Az 1. ábra képei (a)–(c): (a) Honvédkórház építései fázisairól és az építkezés szünete alatti állapotáról R. BAKONYI 2004; SZATMÁRI 2008, (b) könnyűszerkezetű házak kivitelezések alatt TARPATAKI 2018 és (c) szüneteltett kivitelezések képe.

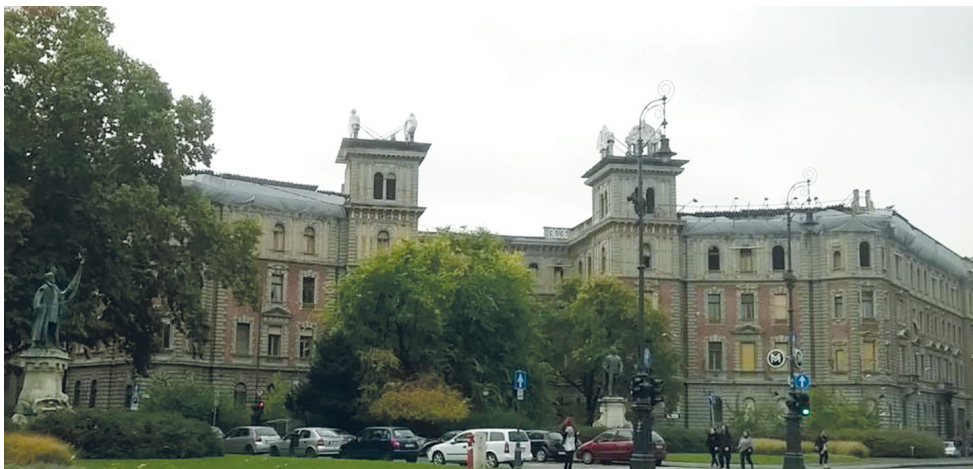
2. ábra. A budapesti Andrassy úton volt látható a leégett Kodály köröndi palota szomorú látképe

A beruházás során a kivitelező a tetőszerkezetet és a felső szintet, illetve a helyiségek közötti tűzállósági teljesítménnyel rendelkező szerkezeteket elbontotta. Ezt a „hatóságok nem kifogásolták”, ezért a hírekben „megfelelő tűzvédelmi körülményekkel rendelkezettnek titulálták.”¹¹ A megrendelő az elhúzódo munkálatokból adódó beázást megakadályozó célzatú szigetelést nem tartotta „építőipari munkálatnak”.¹² A nyílt lánggal járó tevékenység végrehajtásakor egy láda homok szolgált a tűz megfékezésére, amelyet az ott-tartózkodók már csak későn érzékeltek. Lángra kapott az épület, és a hiányos (normális esetben a tűzbiztonságot szolgáló) elemek nem voltak képesek a tüzet megfékezni. A hatalmas lángok akadály nélkül, „felfoghatatlanul” gyorsan terjedtek tovább. A tetőszerkezet „teljes terjedelmében égett”, aminek következtében az épület „életveszélyessé vált”.¹³

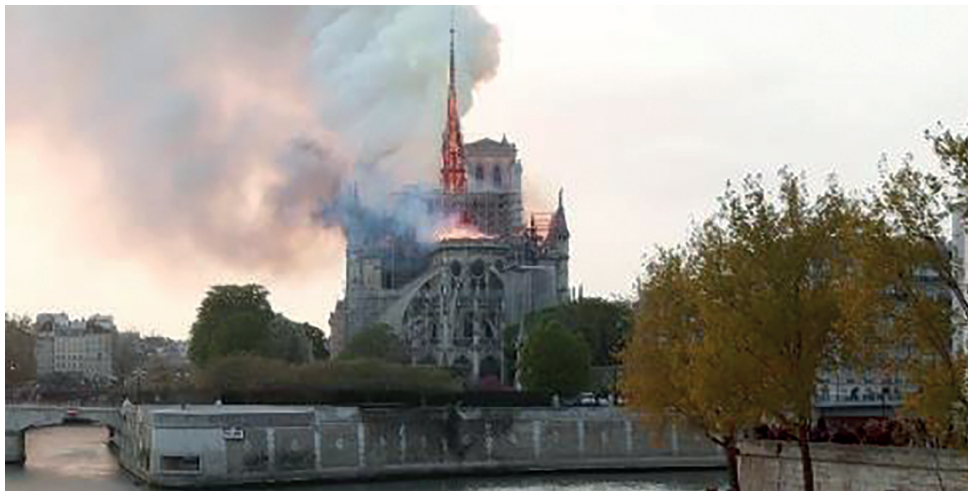
3. ábra. Az égő párizsi Notre Dame-székesegyház

Sajnos kihagyhatatlan a példáink közül a párizsi Notre Dame tüzesete, ahol a restaurálási munkálatokhoz felállított állványzaton, a tetőszerkezetnél csaptak fel a lángok (3. ábra). Kialakulásához az illetékesek nyilatkozatai alapján munkahelyi gondatlanság vezetett, és az egész nemzet gyászolt.¹⁴

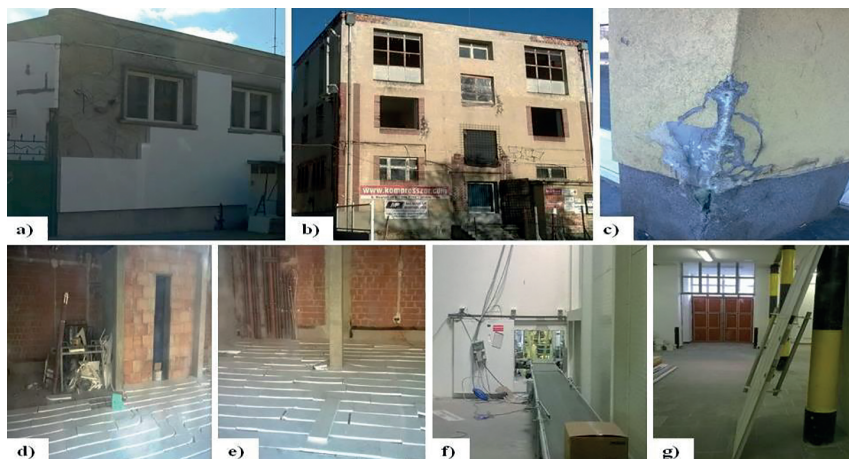
5. ábra. Kivitelezés során az épület tűzbiztonságát érintő csökkentő tényezők¹⁶

¹⁶ Az 5. ábra (a)–(g) képei: (a) nem megfelelő szigetelési rétegrend és rögzítés, szabadon maradt, védetlen utcafronton expandált polisztirolhab, (b) homlokzati tűzterjedési gát, tűzgátló elem, távolság nélküli nyílászárók, (c) lábazatnál megbomlott rétegrend, (d) éghető padlón felhalmozott éghető anyagok és feszültség alatt lévő sérült elektromos berendezés, (e) padlófűtés részeként lerakott éghető szigetelés, bontott elektromoskábel-vezetékek mellett, (f) működő szállítószalag mellett kiiktatott, kiékelte tűzgátló ajtó, lógó nagyfeszültségű vezetékkel, (g) vissza nem helyezett, be nem épített vagy átalakított tűzgátló ajtók.

A médiában meg nem jelent, kevésbé ismert szituációkat vizsgálva, a tűz keletkezésének okától függetlenül megállapítható, hogy a kivitelezések során az épített szerkezetek sérülékenyek, és a kockázatot növelik a felvonuló építőipari vállalatok munkálatai. Jellemző rájuk, hogy a tevékenységek gyakran párhuzamosan kezdődnek és a dolgozók a helyi viszonyokról kielégítő ismeretekkel ritkán rendelkeznek. Ilyenkor a meglévő passzív és aktív tűzvédő rendszerek nem teljesen képesek a kezdetleges vagy félkész állapotuk miatt teljesítményüket garantálni. Az építménybe nincsenek szervesen beépülve, integrálva és nem illeszkednek az épület szerkezetébe. Az épületszerkezetek tűzállósága alacsony, és nem nyújtanak hatékony védelmet a keletkezett tűz ellen. Ideiglenes jellegükből adódóan fokozott figyelmet igényelnek, és elengedhetetlen a megfelelő biztonsági szintet nyújtó műszaki vagy azt pótló intézkedés bevezetése. Az ellenőrzésünk során tapasztalt esetekből szemezgetve gyakran található a burkolatok folytonos, illetve megfelelő felületi kialakításának hiánya, tűzvédőképesség figyelmen kívül hagyása, fedetlen beton és fémtartó szerkezetek, meggyengített boltozatok, valamint válaszfal tömör téglafalának helyettesítése farostlemezzel. Számtalanszor előfordul tűzállóságot növelő burkolatok, festékek eltávolítása is (lásd az 5. ábrát).

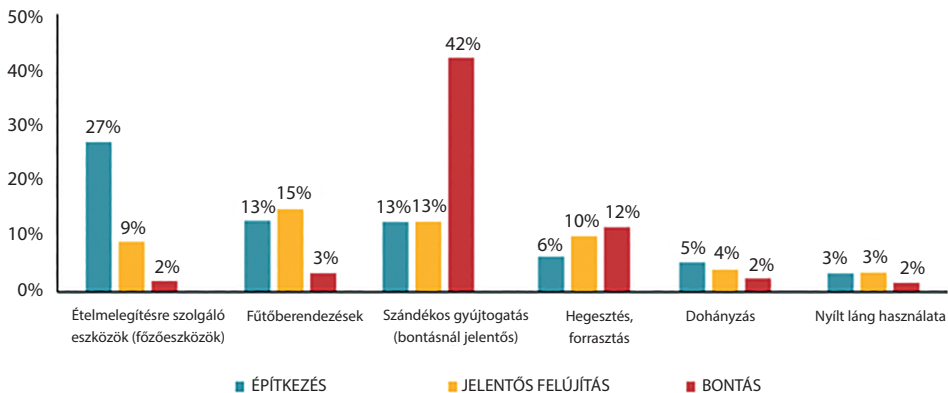
8. ábra. Tüzesetek 2010–2014 között átlagos évi százalékos építés, felújítás, bontás alatt lévő épületekben (USA, NFPA)

Az Amerikai Egyesült Államokban a tüzesetek jól nyilvántartottak. Az NFPA (Nemzeti Tűzvédelmi Szövetség) 2017-es kutatása szerint 2011–2014 között éves átlagban 8440 építkezési tüzeset volt az országban. 13 halálesetet, több mint 100 polgári sérülést és legalább 300 millió dollár közvetlen vagyoni károkat okoztak. A statisztika azt mutatja, hogy az esetek többségében ebből az ideiglenes tűzgyújtási tevékenységből vagy fűtőberendezések nem körültekintő üzemeltetéséből eredt (8. ábra).²⁴

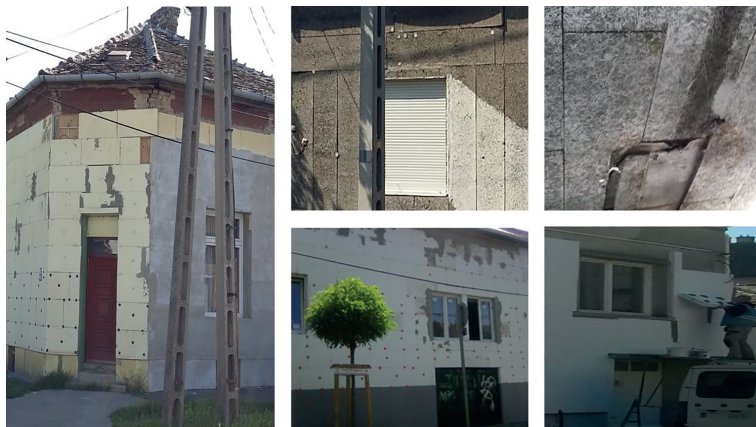
10. ábra. Képek az épületek szigetelés-korszerűsítési munkálatainak hibáiról

Tűzvédelmet a biztonsági és egészségvédelmi koordinátor számos tevékenysége mellé olvasztotta be, nem specifikálva azt, ezért elvesztette a terület a hangsúlyát.⁵² A szakmának vannak más értékes segédanyagai, mint a hazai burkolóknak és BE-koordinátoroknak. A Magyar Építőkémi és Vakolatszövetség (MÉSZ) a Kivitelezési irányelvben számtalan példát felsorol a helyes rétegrend megalkotására és javítására. Sajnálatos azonban, hogy a gyakorlatban csak kevés helyen használt vagy ismert irodalom (10. ábra).⁵³
