Hajós Bence<sup>1</sup>

# Szemelvények a magyar közúti hidrobbantások történetéből

### Highlights from the History of Hungarian Road Bridge Bombings

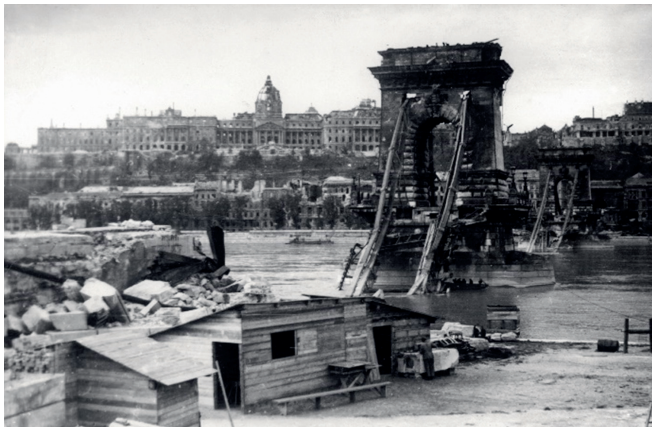
1. kép: A felrobbantott Széchenyi lánchíd, háttérben a budai várral

A Lánchíd gyásznapja már a második világháborúhoz kapcsolódik: 1945. január 18. A vízszavonuló német csapatok, az összes többi Duna-hídhöz hasonlóan, utolsóként a Lánchidat is a hullámsírba küldték. Aláaknázták mindkét lánckamrát, de csak a pesti lánckamrában lévő töltetek robbantak fel, a láncok kiszakadtak és mindhárom hídnylás leszakadt. A budai lánckamrában lévő robbanószereket az újjáépítéskor ártalmatlanították.<sup>9</sup>

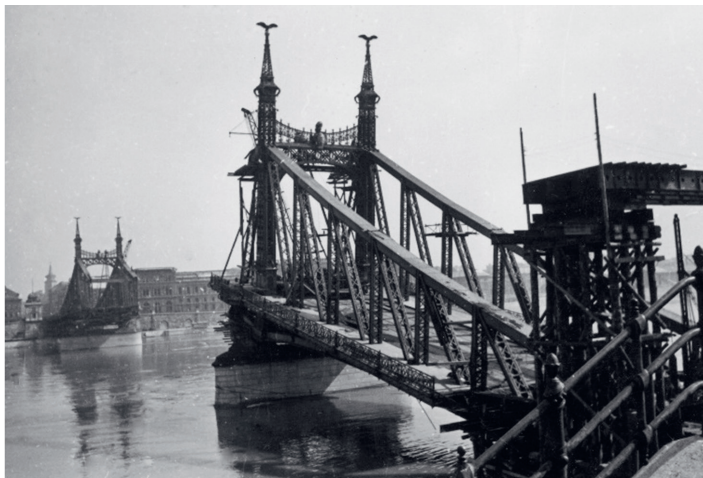
3. kép: Az 1945-ben felrobbantott budapesti Szabadság híd

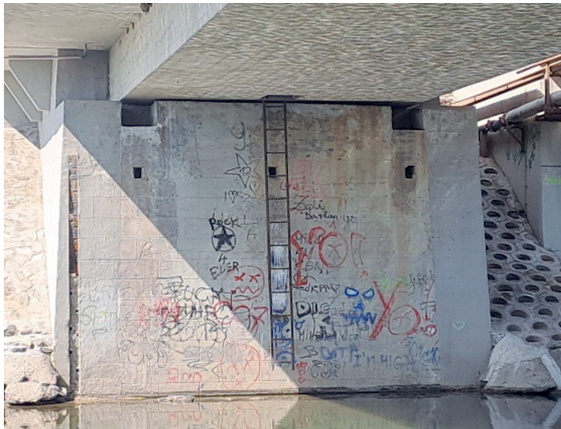
4. kép: A mezőtúri Hortobágy–Berettyó-csatorna-híd kéményajtós robbantófészkei napjainkban (a két felső, nagyobb fészek a híd emelési pontjai, a három kisebb nyílás a robbantónyílás)  
Forrás: a szerző felvétele

A titkos ügykezelés ellenére jellemzően ezek a robbantóaknák, fészkek legtöbbször nem maradtak titokban. Típusmegoldás volt a hídfő tömör falába épített robbantófészkek, amit a hídfő homlokfalán szabványos, lakásokhoz gyártott kéményajtóval zártak le. Azonban sok más áruhoz hasonlóan a kéményajtó is hiánycikk volt, ezért ezeket jellemzően a híd átadása után hamar ellopták (4. kép).

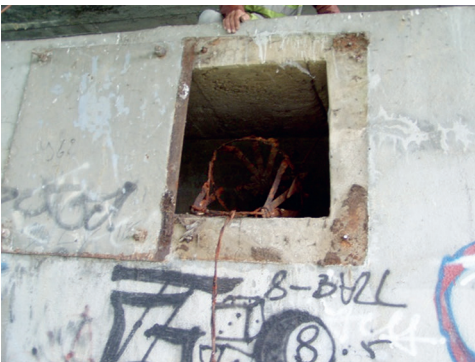
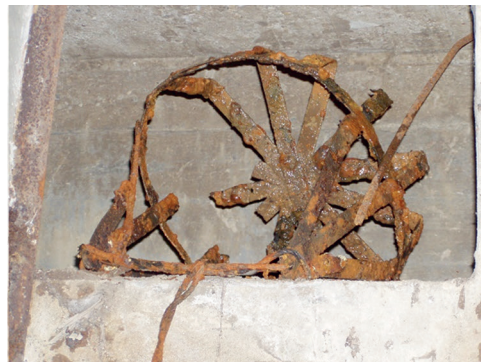
5. kép: A tiszalöki Keleti-főcsatorna-híd kibetonozott robbantóaknája a leeresztő kosárral  
Forrás: a szerző felvétele

A kibetonozás kívánatos a hídfőfal korrózióvédelme szempontjából, illetve ezzel kizárható ezek felhasználása bűnös célú robbantáshoz. A tiszalöki híd esetében a hídfő homlokfalán acéllemezrel lezárt fészekből vezetett két 60 cm belső átmérőjű ferde akna a híd alapozási szintjéig, a két aknában egy-egy acélkosár volt bekészítve a robbantószer óvatos leeresztéséhez (5. kép).

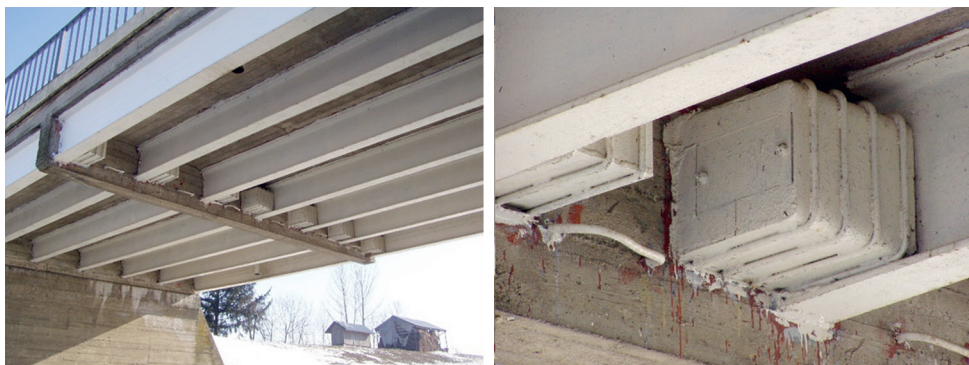
6. kép: Tiszaberceli Lónyay-főcsatorna-híd robbantószerelvényei

A robbantóaknák mellett sok esetben építettek mászást, kapaszkodást könnyítő hágcsókat, kikötési pontokat, könnyítve a híd robbantószerrel való felszerelését. Az acéltartóval együtt dolgozó vasbeton pályaemezes öszvérhidak robbantási előkészítésének típusmegoldása volt, hogy a mászó hágcsókkal elérhető robbantószerterelő dobozokat építettek a hídnylás közepére (6. kép). A robbantófészek szélsőséges példája a borsodivánkai Eger-patak-híd, ahol a vasbeton főtartót lyukasra készítették, megkönnyítve a húzott betonacélok átrobantásával való hidrombolást (7. kép).

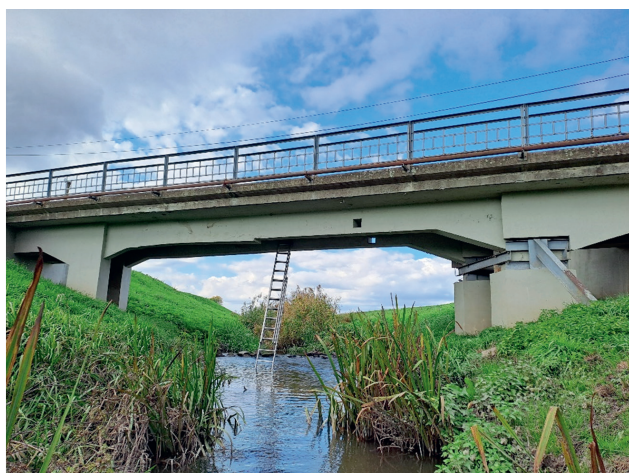
7. kép: A borsodivánkai Eger-patak-híd vasbeton főtartója robbantó fészekkel
