A szénhidrogén-feldolgozás káreseményeihez kapcsolódó tűzvizsgálati tevékenység fejlesztési lehetőségei – 1. rész

The improvement possibilities of fire research activities connected to hydrocarbon processing accidents – Part 1

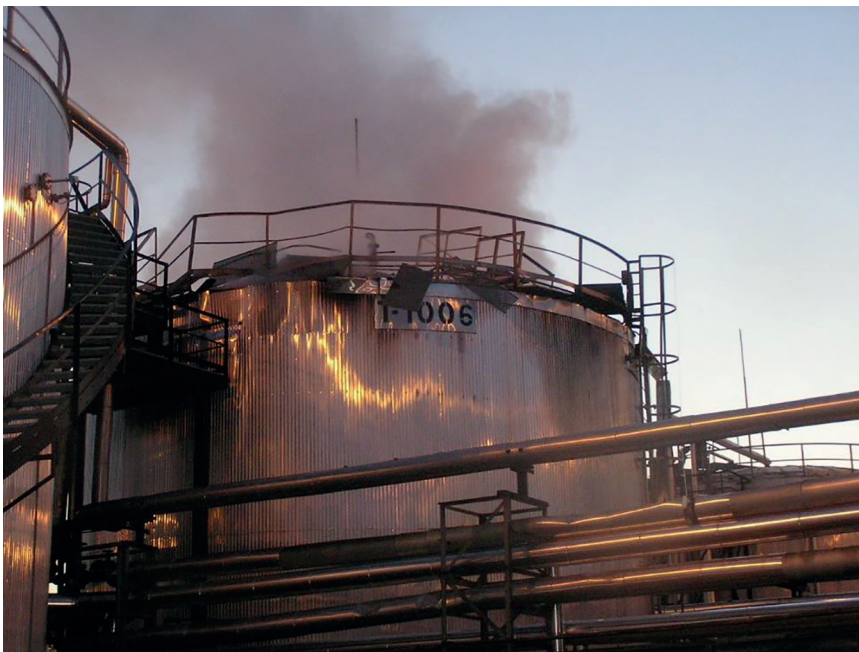
3. ábra. A T-1006-os tartály robbanása

Az első vizsgált eljárás 2012. május 18-án egy kőolajfinomítót érintő tartályrobbanás. A tűzvizsgálati eljárás megindításának oka: a tüzeset minősített riasztási fokozata V. kiemelt. A robbanás a T-1006-os állóhengeres, merev tetős tartályban keletkezett, amely a bitumenbetárolás közben a palást és a tető közti gyengítésnél felhasadt (3. ábra).

A vizsgálat során több gyújtóforrás felmerült, például elektrosztatikus kisülés, túlfűtés, csőképző sérülése, stb., de ezeket kizárták. A tartály fedelének és a palástjának belső oldalán képződő kokszerakódás felizzása megfelelő hőmérséklet és oxigénkoncentráció mellett jöhet létre. A tűzvizsgálat legvalószínűbb gyújtóforrásként ezt a lerakódott kokszt jelölte meg. A vizsgálat során kizárták az öngyulladást mint lehetőséget, mert ahhoz a termék hőmérsékletének 370–400 °C körüli hőmérsékletűnek kellett volna lennie. A gyártás és a betárolás során a hőmérőszondák adatai alapján 200 °C körüli volt az anyag. Tűzoltói beavatkozásra nem került sor, mert a tartályba bejuttatott nitrogén és oltógőz a lánggal égést megszüntette. A helyszínen riasztott beavatkozó állomány megszerelte a sugarakat, de azok a szomszédos tartályok védelme érdekében voltak készenlétben.¹⁹

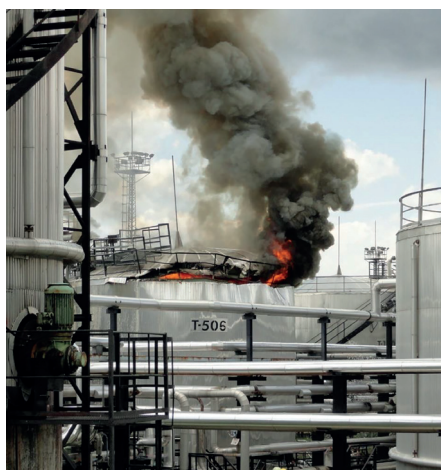
4. ábra. A T-506-os tartály robbanása és tüzesete

A második vizsgált eljárás 2012. június 26-án a korábbi finomító T-506-os tartályát érintő robbanás és tüzeset. A T-506-os tartály bitumen késztermékkel való feltöltésének megkezdésekor a tartály tetején elhelyezett bűvónyílás nyitva volt. A korábban bekövetkezett (T-1006-os tartály) káreset után intézkedés született arról, hogy a tartályok üzembe állításának, feltöltésének megkezdésekor a tartálytetőn elhelyezett bűvónyílást nyitva kell tartani azért, hogy a belső térben ne keletkezzen hirtelen nyomásemelkedés a 200 °C körüli hőmérsékletű anyag betöltése során. A nyitott bűvónyílás lezárására 12:35 körül került sor, a nyomás leengedésére szolgáló gömbcsapot elzárták, a nitrogénrendszert megnyitották, ami az inertizálási²⁰ folyamat része. 13:13-kor a tartály felrobbant (4. ábra).

A tartály fedelének és a palástjának belső oldalán képződő kokszerakódás a magas hőmérséklet hatására felizzott, és a megfelelő oxigénkoncentráció mellett létrejött a robbanás. Két, egymás után rövid időn belül létrejött detonáció először a dómfedélnél következett be (a levegő jelenléte miatt), majd 5 másodperccel később a tartály gyengített pontját a dómfedéllel szemben felszakította. Nehéz kizárni a technológia nem megfelelő ismeretét, mivel a bekövetkező hiba a nem megfelelő módon inertizált belső tér következtében alakult ki. A nitrogénrendszert ellenőrző számítógépes felület nem szolgáltat pontos, egyértelmű adatot, mivel tartálycsoportokat és nem egyes tartályok nyomásértékét méri, a DCS²¹-rendszer az adatokat egyperces frissítéssel jeleníti meg (a kezelő késleltetett adatot lát).²²

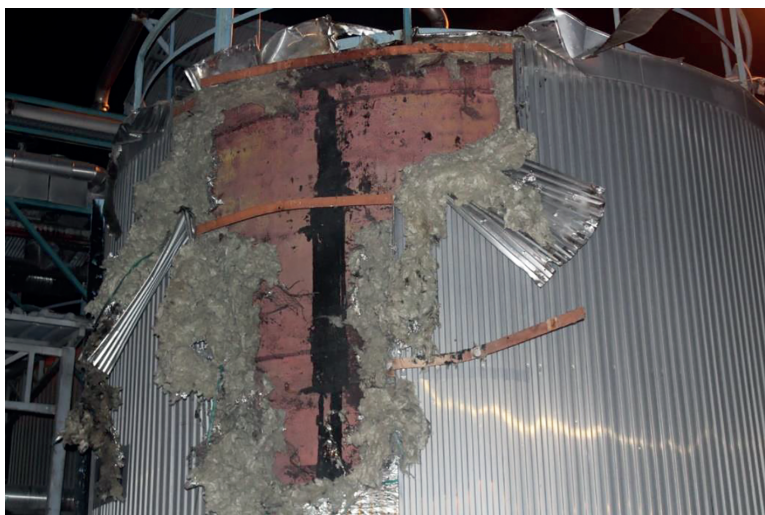
5. ábra. A T-1110-es tartály tüzesete

A harmadik vizsgált eljárás napjainkban történt, a tüzeset helyszíne a korábbi finomító telephelyének területén működő vállalkozás területe. 2018. július 9-én 10:30 körül egy bitumen tárolására szolgáló tartályt túltöltöttek, aminek következtében 5–6 m³ bitumen végigfolyt a tartály palástján, eközben befolyt a palást alatt körülbelül 1 méterre található betápláló vezeték tolózár-szigeteléséhez. A tolózár a melegítésre szolgáló hőközlő olaj vezetéke fogja közre, amelyet kőzetgyapot szigetelésbe burkolva, alumíniumlemez-dobozba zárva védtek a fagytól.

A kiömlést követően a gőzölgésen kívül más rendellenességet nem tapasztaltak. 18:00 óra körül a tartály palástjánál a tolózár körül enyhe gőz- vagy füstkiáramlás keletkezett, majd 20:20-kor már a betápláló vezeték tolózár-szigetelése égett, ahol a tartályhoz ért. A tartály tetején a tolózár felett húzódik a tartály nyílt párovezetéke, ahonnan bitumengőz, olajszármazékok a tartály külső falán lecsapódva kis mértékben szennyezhettk a tolózár kőzetgyapot-szigetelését (táptalajt adva a később lejátszódott kémiai folyamatoknak).

A tűz helyszínén és közvetlen környezetében elektromos berendezés nem működött, ezért elektromos rövidzárlat, túlfeszültség, szikraképződés az adott területen nem fordulhatott elő. Mivel a tűzzel érintett területen csak magas lobbanáspontú (> 330 °C) bitumen, illetve nehezen éghető (> 500 °C) kőzetgyapot érintkezett, ezért tűzkeletkezési okként hirtelen fellépő gyújtóforrás nem vehető figyelembe (5. ábra).

A tűzesettel kapcsolatban megfogalmazott szakértői magánvélemény: A fő kérdés, hogy a bitumen paraffinos²³ vagy nafténes²⁴ bázisú. A paraffinos bitumen gőzeiből gyúlékony VOC²⁵-komponensek párologhatnak. A bitumenek gőzeinek lobbanáspontja általában 230 °C fölött van, amennyiben nem lép fel szelektív kipárolgás. A kipárolgásban lehet jelentős 2-propanon (aceton) VOC, amelynek igen alacsony a lobbanáspontja (–20 °C) és a párolgási hőmérséklet (+56 °C), ami nagyon tűzveszélyes. Tehát a tűzért felelős lehet alacsony lobbanáspontú komponens kipárolgása a kifolyt bitumenből. A bitumen direkt gőzeinek gyulladása kétséges, mert az illékony komponensek általában távoznak és nem a hőszigetelésben lobbannak lánggra. Ha a páravezetékéből kilépő lekondenzált folyékony szénhidrogének gyulladtak meg, akkor ehhez a lobbanáspont elérése vagy valamely más gyújtóforrás jelenléte kellett volna.²⁶

A tűz keletkezési okára, a gyújtóforrásra vonatkozó megállapítás értelmében a szigetelés alá befolyt bitumenben az itt akkumulálódott hő hatására termikus bomlási reakció ment végbe, belőle éghető gázok, gőzök szabadultak fel (például metán, etán, etilén, propán, i-bután, i-pentán). A zárt térben a felszabadult éghető gázok lokálisan túlmelegedtek, majd begyulladtak. Az égést elősegítette a kémiai reakció során visszamaradt szilárd anyagok kokszosodása.
