Szabó József Zoltán, Dömötör Ferenc

## VILLANYMOTOROK MŰSZAKI ÁLLAPOTÁNAK MEGHATÁROZÁSA MOTORÁRAM-, ÉS REZGÉSELEMZÉS SEGÍTSÉGÉVEL

**CONDITION MONITORING OF ELECTRIC MOTORS BY MOTOR CURRENT  
AND VIBRATION ANALYSIS**

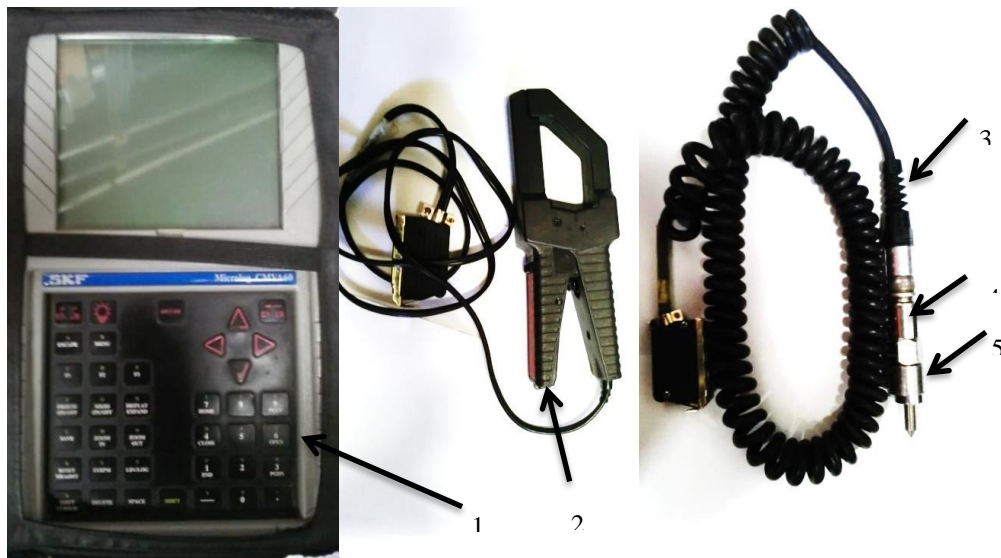
1. ábra Microlog CMVA 60 rezgésmérő és tartozékai

Az 1. ábrán a Microlog CMVA 60 típusú hordozható adatgyűjtő/ FFT analízátor (1), és tartozékai láthatók. Ezek a következők: CMSS6187 váltó- és egyenáramú árammérő szonda (2), CMSS 31707500-CE Csatlakozó kábel (3), CMSS2200 típusú gyorsulás érzékelővel (4) és mérőcsúccsal (5). A mérések során ezt részben közvetlenül (rezgésmérésre), részben közvetve, azaz lakatfogóval kombinálva, a motoráram elemzése céljából alkalmaztuk.

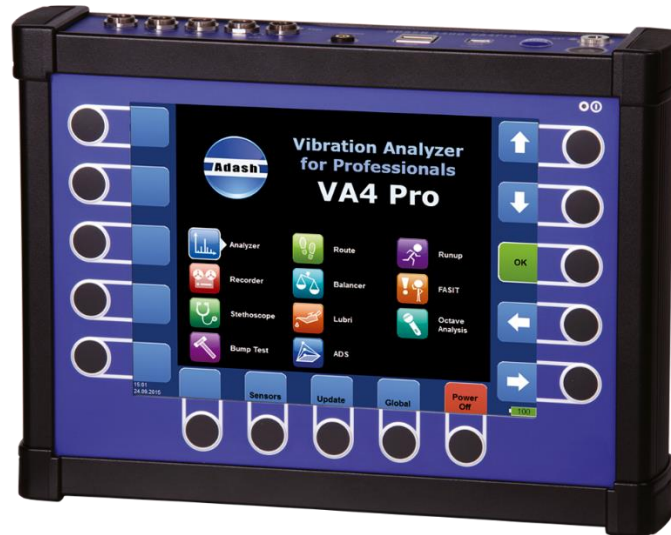
2. ábra Adash VA4 Pro mérőműszer

A rezgésméréseket általában a 3. ábrán látható Adash VA4 Pro mérőműszerrel végeztük. A megengedhető rezgésértékeket az ISO 10816 szabvány rögzíti.

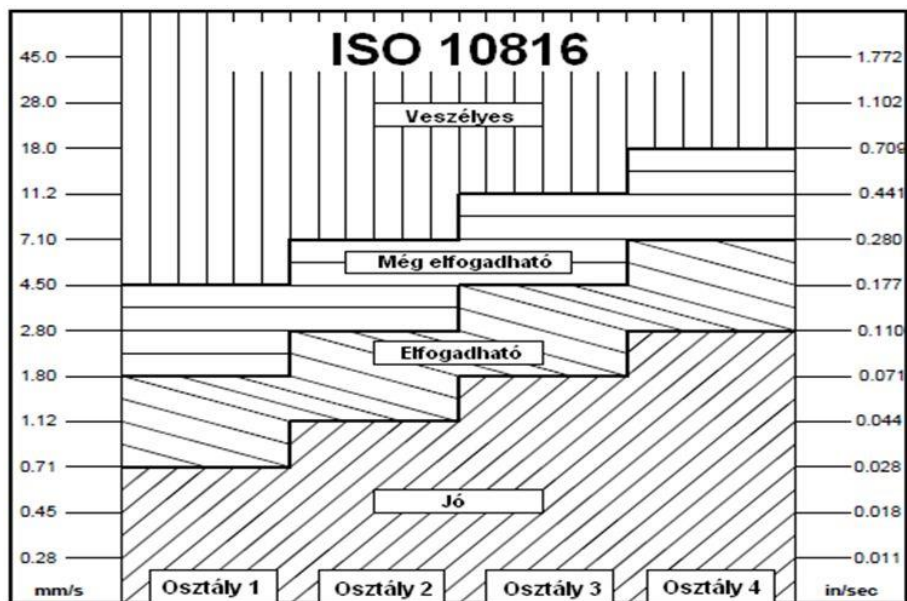
3. ábra A megengedhető rezgésértékek ISO 10816 szabvány szerint

A laborkísérletek során vizsgált motorok (< 15 kW) az 1. osztályba tartoznak, míg az ipari körülmények között végzett mérések a 2. osztályba tartoznak.

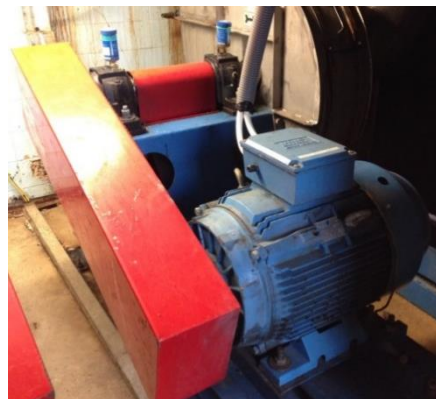
4. ábra Szén-dioxid szivattyú hajtómotorjának adatlapja és beépítési helye

Az alábbiakban egy háromfázisú aszinkron motor motoráram analízissel történő állapotfelmérését mutatjuk be. A vizsgált motor robbanásveszélyes élelmiszeripari környezetben a folyamatos termelésben nélkülözhetetlen berendezéseket hajtanak, így rendszeres állapotfelmérésük elengedhetetlen mind munkavédelmi, mind gazdasági szempontból. A szén-dioxid szivattyú hajtómotor típusa Agisys T1CR 200L2-2 B5 T1-T4, üzemi feszültsége 400/690 V, névleges áramfelvétele 65,80/38,14 amper, teljesítménye 37 kW, fordulatszáma 2920 1/min volt.

AGISYS		CE IE1 91.2%		IEC60034-30	
Ambient temperature 45°C					
TYPE T1CR 200L2-2 B5 T1-T4				No. 111205107	
V	Hz	min <sup>-1</sup>	kW	A	COS φ
400/690	50	2920	37	65.80/38.14	0.89
400/690	60	3500	44.4	65.80/38.14	0.89
ISOL. F	IP 55	DE 6312 C3		245.7 kg	
		NDE 6312 C3
