AZ EJTŐERNYŐ NEM MŰKÖDÖTT ... A SZOJUZ-1 KATASZTRÓFÁJA

Ötven évvel ezelőtt a harmadik generációs szovjet személyszállító űrhajó első repülése emberrel a fedélzetén katasztrófával végződött. A vizsgálat megállapította, hogy a köztiszteletben álló kozmonauta halálát közvetlenül a nem megfelelően tervezett és előkészített, így nem rendeltetésszerűen működő ejtőernyőrendszer okozta

Kulcsszavak: Szozuz-1 űrhajó, kozmonauta, ejtőernyőrendszer, kihúzó ejtőernyő, ejtőernyőkupola-leoldózár

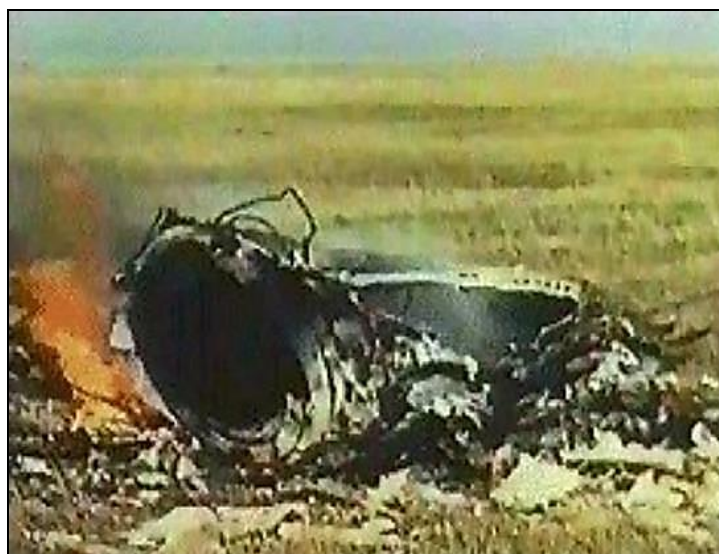
4. ábra A Szojuz-1 leszállógységének lángoló roncsai a becsapódás helyszínén [15]

Komarov végrehajtotta a lerövidített berepülési programot, majd a földi szakemberek utasítását követve, már a hajnali órákban, kézi vezérléssel⁸ kezdte meg a visszatérési folyamat végrehajtását. Erre a döntésre a szűkös energiakészlet kényszerítette a földi szakembereket. Ennek során a Szojuz-1 fékező hajtóművét a 18. Föld körüli fordulata során kapcsolta be, majd megtörtént az űrhajó megfelelő részeinek szétválása [12], amelynek tényét a kozmonauta jelentése és a telemetriai adatok is igazolták. Az viszont kérdéses, hogy az űrhajós a rádiókapcsolat helyreállása után⁹ képes volt-e jelenteni az Űrrepülés-irányító Központnak az ejtőernyőrendszer meghibásodását, amely így nem fékezhette a halálos zuhanást. A leszállógység közel 40 m/s-os (=144 km/h) sebességgel [13] 03:24 UT-kor csapódott be Orenburg külterületén, Orszk várostól 65 km-re keletre [14] a tajgába (4. ábra), esélyt sem hagyva a túlélésre.

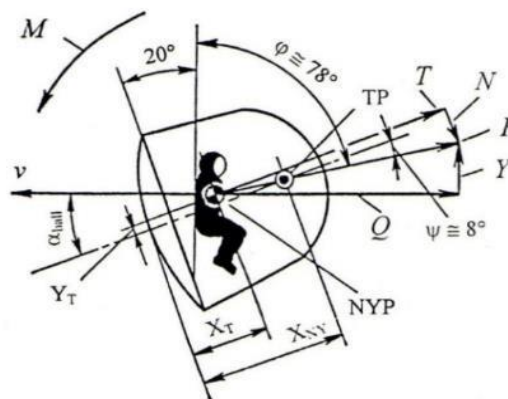
8. ábra A Szojuz leszállóegységre és a kozmonautákra az ún. „stabil zuhanási helyzet”-ben ható aerodinamikai erők és nyomatékok vázlata **Hiba! A hivatkozási forrás nem található.****Hiba! A hivatkozási forrás nem található.**

v – repülési sebesség, R – összegzett (eredő) aerodinamikai erő, Y – felhajtó-erő, Q – homlokellenállás ereje, N és T – normál- és tangenciális irányú erő (az eredő erő egyik felbontási módjának megfelelően), M – aerodinamikai nyomaték, α_{ball} – kiegyensúlyozási állásszög, φ – az eredő erő és a kozmonauta háta közé bezárt szög, ψ – az eredő erő és a leszálló egység tengelye által bezárt szög, Y_T – a tömegközéppont oldalsó vetülete, X_T és X_{NY} – a tömeg- és nyomásközéppont hosszirányú koordinátái, TP – tömegközéppont, NYP – nyomásközéppont

Ezek feladata a Föld légkörébe történő belépéshez, majd az ún. „stabil testhelyzetben zuhanó” ejtőernyőshöz hasonló – „irányított” szabadeséshez, így az ejtőernyőrendszer elakadásmentes nyílási folyamatához szükséges optimális állásszög (8. ábra) beállítása volt.

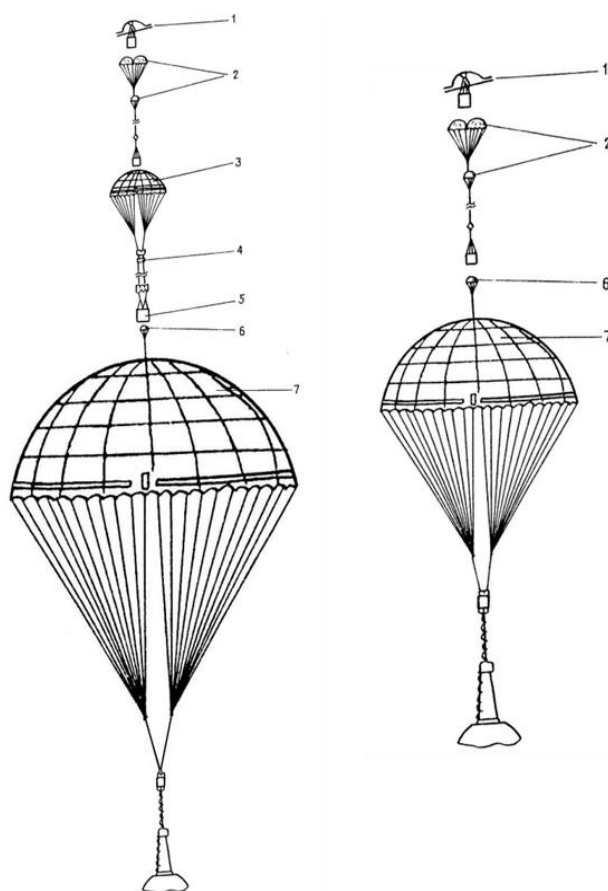
11. ábra A Szojuz leszállóegység fő- és tartalék ejtőernyőrendszerének szerkezeti elemei [37]
 1 – az ejtőernyő-konténer fedele, 2 – kihúzó ejtőernyők blokkja, 3 – fékező ejtőernyő, 4 – elforduló bekötési fészek, 5 – a fő ejtőernyőkupola belsőszákja, 6 – segéd ejtőernyő, 7 – fő ejtőernyő

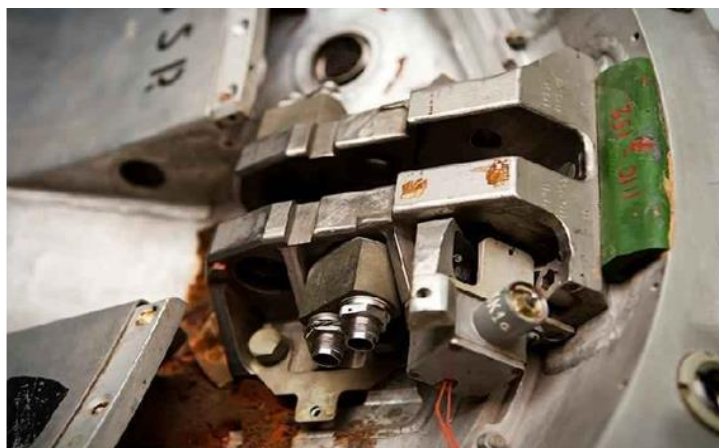
15. ábra A főejtőernyő leoldózár beépítése a fő ejtőernyő konténerének pereme alá [43]

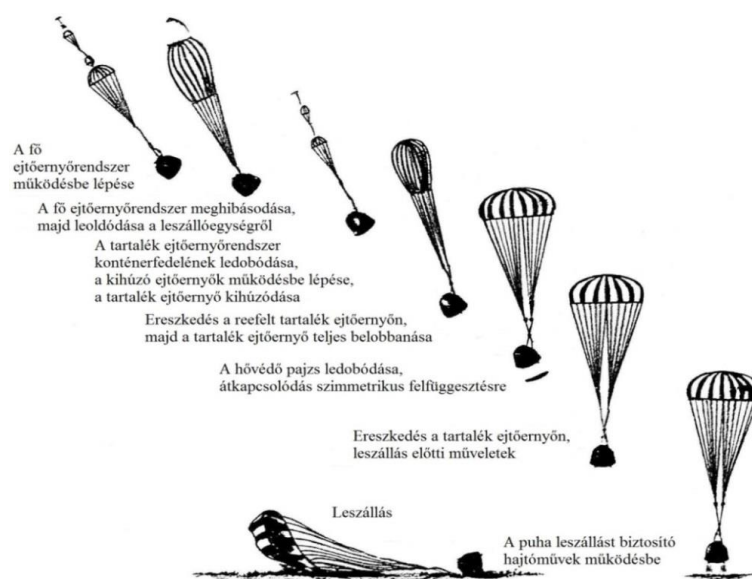
18. ábra A Szojuz leszállóegység tartalék ejtőernyőrendszerének működési folyamata [55]

A fő ejtőernyőrendszer konténerben maradása, bármely elemének meghibásodása, sérülése esetén a leszállóegység sebessége nem csökken le a számított értékekre, ezt sebességérzékelők érzékelik és jelzik az automatikus földterés vezérlőegységnek. Ez az egység a fő ejtőernyőrendszer 9,6 km-es barometrikus nyomásnak megfelelő magasságban bekövetkező működésbe lépésétől számított 22. s-ban adja ki a vezérlőjelet a végrehajtó egységnek, amely 4,5 km-es barometrikus nyomásnak megfelelő magasságban [53] utasítást ad a tartalék ejtőernyőrendszer konténerfedelének lerobbantására. Ezt követően a fő ejtőernyőrendszer kihúzó elemeivel – minden tulajdonságát tekintve – tökéletesen megegyező ejtőernyőkből álló blokk vágódik ki a légáramlatba, amely a fő ejtőernyőrendszertől eltérően –, a kisebb magasság és a viszonylag kisebb zuhanási sebesség miatt –, közvetlenül a tartalék ejtőernyőrendszer 574 m²-es felületű főejtőernyőjének kupoláját³¹ húzza ki a saját konténeréből [54]. Bár a tanulmányozott szakirodalmak nem írnak belsőzsák alkalmazásáról a tartalék ejtőernyőrendszer ugyancsak „zsinórzat először” elven működésbe lépő fő ejtőernyő-kupolájával kapcsolatosan³², az bizonyos, hogy azt – a fő ejtőernyőrendszer 1000 m²-es felületű kupolájához hasonlóan – ugyancsak reefelik, amely ebben az esetben a működést követő 4. s-ban lesz egészen feloldva. A teljesen feltöltődött kupolájú tartalék főejtőernyő megközelítőleg 9 m/s-os nagyságú süllyedési sebességet biztosít a leszállóegység és a benne ülő kozmonauták számára (18. ábra)³³.

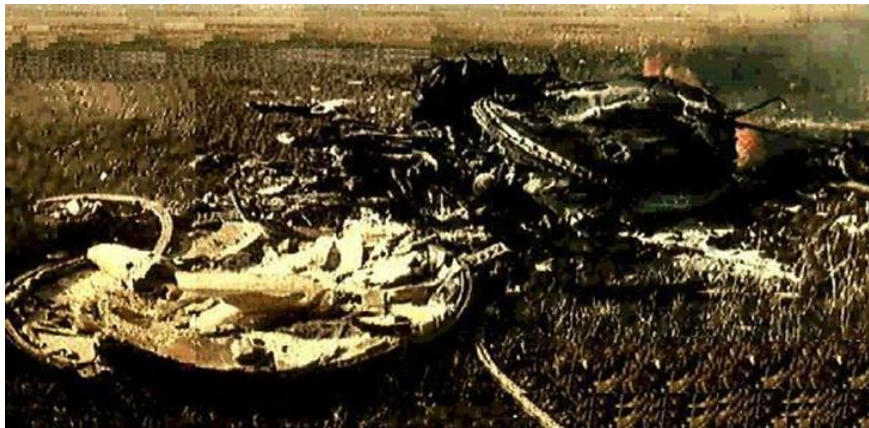
21. ábra A Szojuz-1 leszállóegység még füstölgő alsó része, mellette a becsapódás erejétől levált hővédő pajzs **Hiba! A hivatkozási forrás nem található.**

³² A Szojuz-1 katasztrófája után készült helyszíni felvétel (lásd: 21. ábra!) sem támasztja alá belső zsák alkalmazását a tartalék ejtőernyőrendszer fő ejtőernyőkupolájánál. (szerző megjegyzése).

A lángba borult⁴³ roncsok (21. ábra) nem igazán segítették a kivizsgáló bizottság munkáját, viszont a nem előírászerűen működő fő- és a tartalék ejtőernyőrendszer – elsősorban az adott konténerekből részben kihúzódott – elemei, alapvetően „épségben maradtak”.

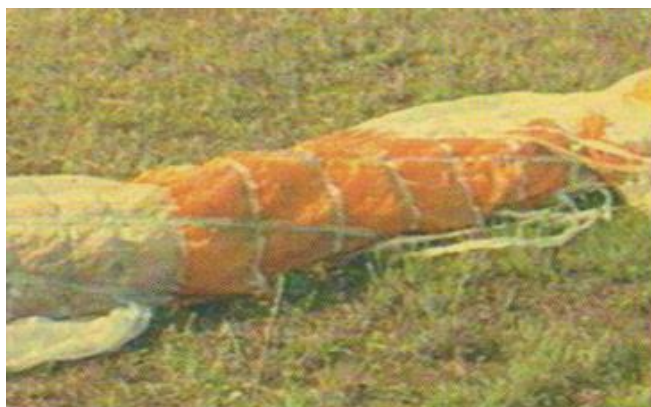
22. ábra A Szojuz-1 belobbanni képtelen tartalék ejtőernyőrendszerének fő ejtőernyőkupolája, rácsavarodva a fő ejtőernyőrendszer kihúzó ejtőernyő-blokkjának maradványára a helyszínén

2. A fő ejtőernyőrendszer kihúzó ejtőernyő-blokkjának nagyobb felületű ejtőernyője hiányzott, azonban a kisebb felületű ejtőernyő a fő ejtőernyőrendszer konténeren kívül, a csatolótagjára rögzítve volt előtalálható, körbetekerve a tartalék ejtőernyőrendszer belobbanásra képtelen („hurkában maradt”) főejtőernyőjének kupolájával (22. ábra).
