# REPÜLŐGÉP HAJTÓMŰVEKKEL A GÁZ ELLEN

Nagylengyeli gázkitörés

**Cziva Oszkár tűzoltó őrnagy**  
**BM TOP főosztályvezető-helyettes**

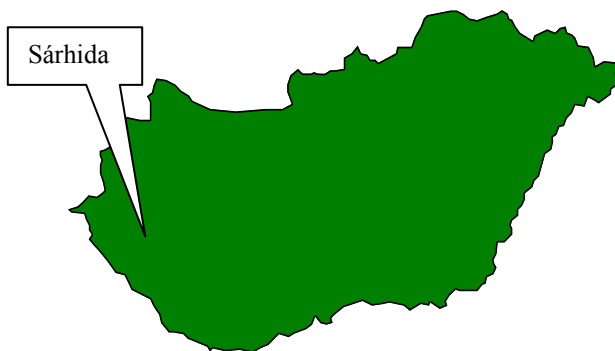
1998. november 14-én röviddel éjjel után nagy erejű robbanás, majd azt követő folyamatos süvítő hang rázta meg Zalaegerszeg közelében Bak, Sárhida és Bocfölde településeket. Gázkitörés történt a MOL Rt. Nagylengyeli, 282/A jelzésű, javítás alatt lévő kútjánál.

A nagy erővel felszínre törő gáz megrongálta a kút zárszerkezetét. Óránként kb. 60 bar nyomással mintegy 30.000 m<sup>3</sup> gáz tört a levegőbe. A gáz összetétele az alábbi volt:

A gáz összetétele a kitörés teljes időtartama alatt ingadozott, néhány tized-százalék eltérés mindvégig tapasztalható volt. A összetételi arányok alapján látható, hogy a gáz nem gyúlékony, de fojtó, illetve mérgező. A kitörés következtében senki sem sérült meg, viszont három falu teljes lakosságát –mintegy 5000 embert – kellett kitelepíteni.
