Közúti járművekben keletkezett tüzek okai

Fire Causes in Road Vehicles

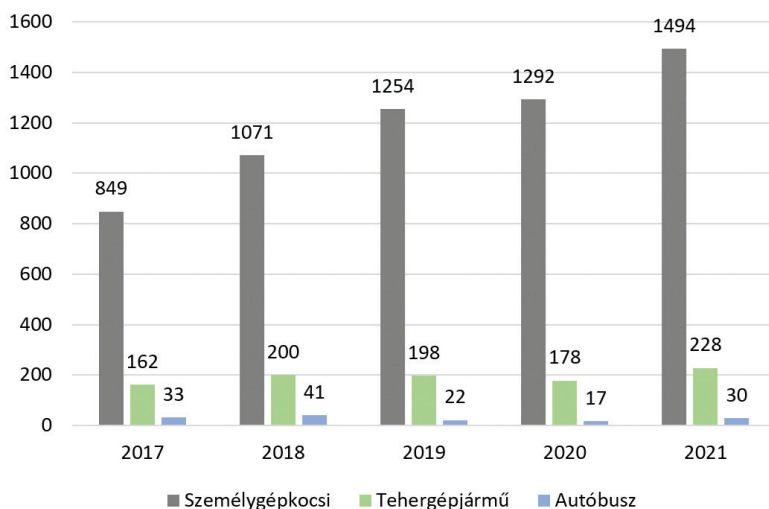
2. ábra: Magyarországon történt műszaki mentést igénylő közúti balesetek száma az egyes közlekedési eszközöket kiemelve

A fenti ábráról leolvasható, hogy a megjelenített éveknél folyamatosan nő a műszaki mentések száma, a vírushelyzet időszaka kivételével. A tapasztalatok alapján elmondható, hogy a balesetek száma várhatóan növekvő tendenciát fog mutatni 2021. és 2022. évekre is. Ennek oka szintén a vírushelyzetre vezethető vissza, ugyanis a kormány által kiadott rendeletben a járművek műszaki érvényességét kiterjesztették, a kötelező műszaki vizsgától eltekintettek a járvány terjedésének megakadályozása érdekében. Ezzel azonban sajnos a nem megfelelő műszaki állapotú járművek közúti forgalomban való közlekedése megnövekedhetett, ezzel növelve a baleset kockázatát is. A műszaki mentések során készült hivatalos statisztikából kiderült, hogy évente körülbelül 50–100 olyan baleset történik, ahol az előidéző ok a jármű műszaki hibájára vezethető vissza. Ugyanakkor meg kell említeni a közúti közlekedésben részt vevők magatartását is. Rohanó világunkban egyre inkább növekszik mind a városi, mind a vidéki forgalom, a sietség miatt általában sajnos nem követik a közúti közlekedés szabályairól szóló 1/1975. (II. 5.) KPM-BM¹⁰ együttes rendelet, közismert nevén KRESZ¹¹-ben rögzített szabályokat. A magyarországi úthálózat, különösen az útburkolat minősége sem felel meg minden esetben a biztonságos közlekedés követelményeinek. Így a környezetünkben jelen lévő megannyi tényező egyre inkább rávilágít a közúti járművek komplex biztonságára kérdésköre vizsgálatának fontosságára.

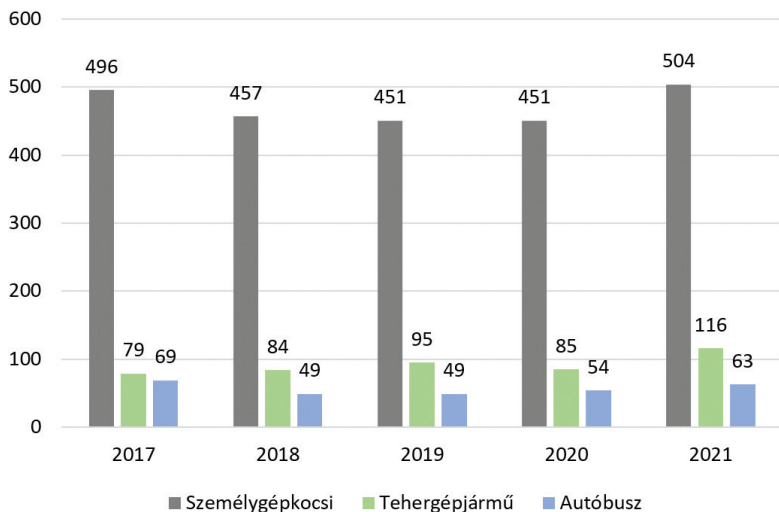
A Magyarországon közúton előforduló járműtüzek száma a legfrissebb központi információ (KAP-KÜIR adatbázis) alapján a 3. ábrán látható a főbb kategóriák szerint. A legtöbb tüzeset a személygépjárművekkel történt. Ennek egyik oka a forgalomban való magas részvételi arány. 2021-ben jelentős változást tapasztalhatunk a korábbi évekhez képest. A diagram alapján belátható, hogy az évek során mindhárom kategóriában egyre nőttek az esetszámok a vírushelyzet időszaka kivételével, ez a további években hasonló emelkedő trendet enged feltételezni.

3. ábra: Magyarországon történt közúti közlekedésben részt vevő járművek tüzeseinek száma 2017–2021 között
