Katona Gábor¹

A Kiskörei Vízlépcső mint kritikus- infrastruktúra-elem rekonstrukciójának környezetbiztonsági kockázatai

Environmental Safety Risks of a Critical Infrastructure of the Kisköre Barrage

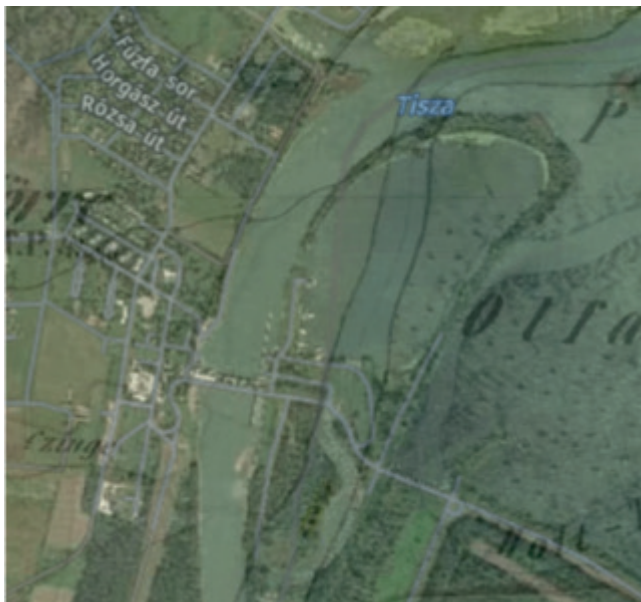
1. ábra

A Tisza folyó egykori és mai medre egy aktuális légi fotó és egy építés előtti állapotot mutató térkép áttűnésével [3]

A létesítmény kivitelezésekor a kivitelezésből adódó környezetbiztonsági kockázat a felszíni vizekre tekintettel viszonylag alacsony volt – leszámítva a folyó hosszirányú átjárhatóságának megszűnéséből adódó ökológiai következményeket – tekintettel arra, hogy az építés új mederben történt, amelybe csak az átadás előtt vezették át a folyót. A régi meder jelenleg árapasztási célokat szolgál, illetve itt kapott helyet a 2016-ban átadott, alvíz és felvíz évtizedes elszakíthatóságát összekötő ökológiai víz-leeresztő műtárgy és hallépcső.

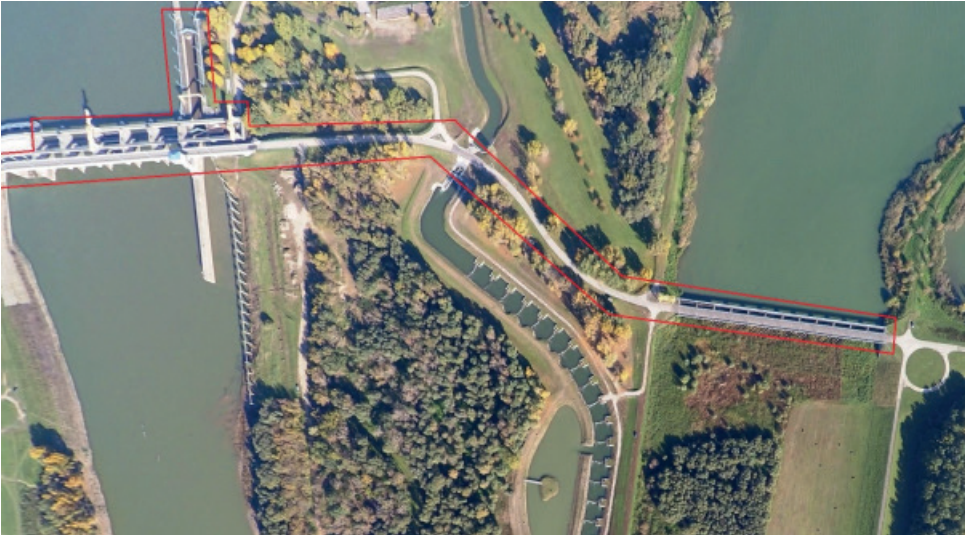
2. ábra

A rekonstrukcióval érintett létesítmény átnézetes helyszínrajza [a szerző szerkesztése]

A fent ismertetett rekonstrukciós munkák közül alapvetően a hullámtéri duzzasztóművön működő bakdaruk felújítása, a főművi duzzasztóműnyílások felújítása és a hajózsilip felújítása befolyásolják a létesítmény vízlevezetési képességét. A biztonságos üzemeltetést a rekonstrukciós munka több módon befolyásolhatja. A bakdaruk hiánya esetén gyakorlatilag megszűnik a gyors ideiglenes elzárási lehetőség a fő műtárgyon, és az árapasztás lehetősége a hullámtéri duzzasztóművön. A főművön már a tervezéskor kettő darab bakdarut helyeztek el, ezért azok egyesével történő felújítása lehetőséget biztosít a biztonságos üzemelésre. A hullámtéri duzzasztómű egyetlen bakdaruja problémájának áthidalása autódaru biztosításával történhet meg, amelynek súly- és méretparaméterei megfelelnek a létesítmény teherbíró képességének
