Barina Balázs József<sup>1</sup>

# A fukushimai atomerőműben történt súlyos baleset kezelése

## Serious Accident Management Following the Fukushima Disaster

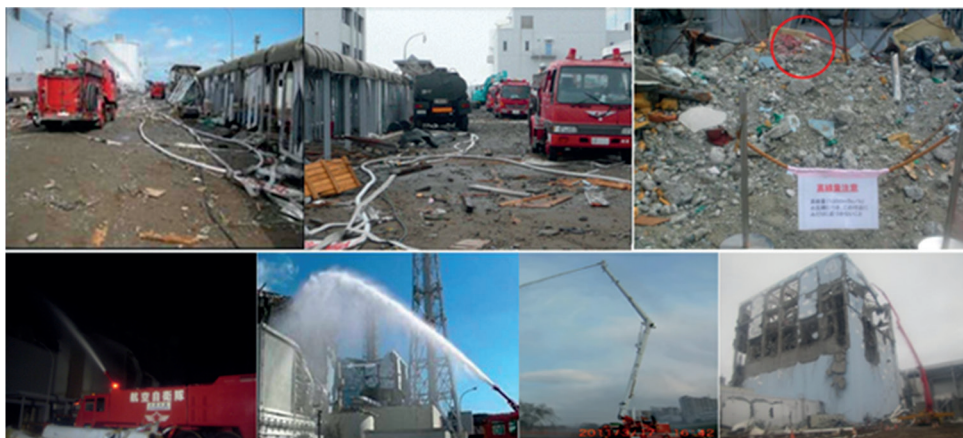
7. ábra: Tűzoltói beavatkozás

elemzésekre érdemes kérdéseket és hasznosítható tapasztalatokat nyújt számunkra. Az 1., 2. és 3. reaktorban bekövetkezett robbanást követően az üzemi személyzet képtelenné vált a kialakult helyzet stabilizálására, a már lefektetett tömlővezetékek és üzembe helyezett tűzvízszivattyúk használhatatlanná váltak. A 3. blokki pihentető medence vízszintje nagymértékben lecsökkent, az ott tárolt üzemanyag felszínre került. A reaktor hűtésére és a pihentető medence vízszintjének növelésére bevetett helikopteres vízpótlás hatástalannak bizonyult. Ebben a helyzetben a japán miniszterelnök március 18-án 0 óra 50 perckor elrendelte a tokiói hivatásos tűzoltó egységek bevetését a katasztrófa helyszínén. A beavatkozók kiválasztását és felkészítésüket az utasítás kiadását megelőző napon már megkezdték. A források nagyságrendileg megegyeznek az alkalmazott erő és eszköz méretében, hozzávetőleg 35 tűzoltószér, köztük egy, az 1. ábrán is látható 22 méteres gémszerkezetes vízágyúval szerelt különleges szer, valamint 140 fős állomány vett részt a beavatkozásban.

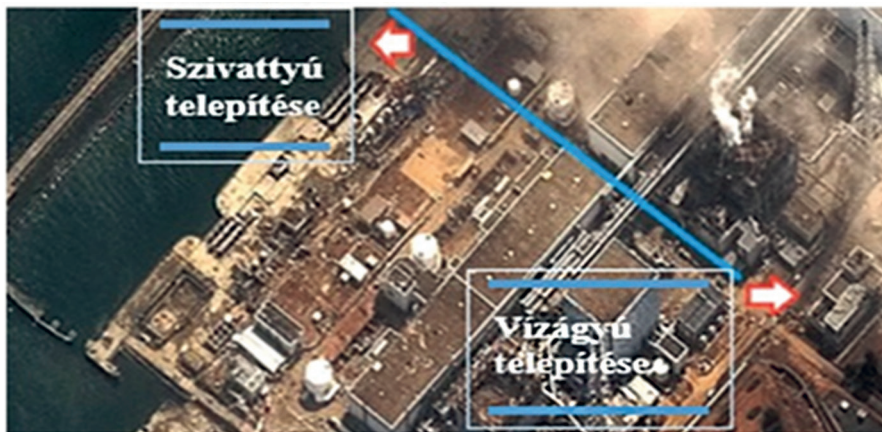
8. ábra: Kijelölt telepítési és vízszervezési helyek

A beavatkozást a megfelelő tervezés, nyomvonal-kijelölés, a 8. ábrán látható telepítési helyek, védőruházat, személyi védőeszközök, sugárzási viszonyok meghatározása miatt március 18-án sötétedést követően tudták csak megkezdeni, ezért a munkakörülmények még embert próbálóbbak voltak. A nagy méretű, ezért rendkívül nehéz szivattyúk telepítését, amit normál üzemi körülmények között daru segítségével végeznek, ebben a helyzetben a daru összeomlása miatt kézzel kellett végrehajtaniuk.

Az A jelű, 110 mm átmérőjű nyomótömlők fektetése súlyuk miatt (20 méterenként storz kapoccsal 19 kg) igen nehézkes és embert próbáló. Sötétedés után a terméglámpák fényforrásokkal és fejlámpákkal oldották meg a beavatkozókat, az üzemi terület a tűzoltó fényforrások hatókörén kívül teljes sötétségbe borult. Az eltérő, változó sugárzási viszonyok miatt a tömlőfektetést végzők folyamatos mozgásban voltak, az adott munkafolya-

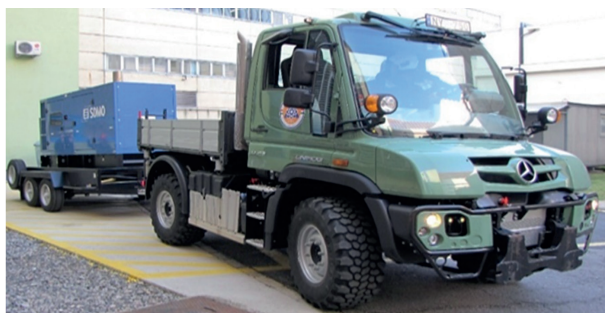
9. ábra: SBK-dízelgenerátor vontatása

A célzott biztonsági felülvizsgálat eredményeképpen a villamos betáplálás teljes kiesésének elkerülését az SBK-dízelgenerátorok biztosítják, amelyek tárolására egy földrengésbiztos épületet alakítottak ki. A generátorok működésének célja a súlyosbaleset-kezelés során a szükséges mérőrendszerek, valamint a térfogat-kompenzátor, a lokalizációs torony ürítő és a hermetikus tér leeresztő szelepeinek működtetése. A BESZ külön a generátorok szállítására rendszeresített egy vontató gépjárművet, amelynek segítségével a tűzoltóság az előre kiépített külső villamos betáplálási pontokhoz vontatja őket. Az atomerőmű biztonsági hőelnyelő funkciókat ellátó és fenntartó rendszerei hivatottak felügyelni és megelőzni a hőelvezetés megszűnését.

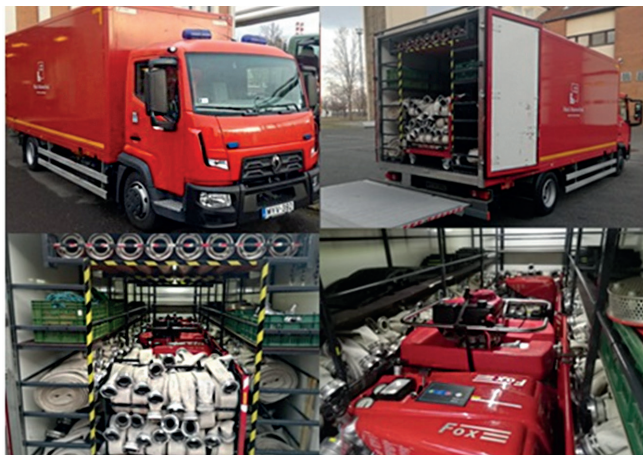
10. ábra: SBK-tehergépjármű és málházott eszközei

Külső hűtőközeg betáplálásakor olyan alternatív vízforrásokat használunk fel, amelyekből mobil eszközökkel biztosítani lehet a megfelelő hűtővízmennyiséget a kiépítésenként kiépített csatlakozási pontokon keresztül a gőzfejlesztőkbe. A modellezett rendkívüli esemény feltételezése az, hogy az erőmű biztonsági hőelnyelő funkcióit fenntartó rendszerei, (a biztonsági hűtővízrendszer, a sóatlanvíz-rendszer, az üzemzavari tápvízrendszer, a kiegészítő üzemzavari tápvízrendszer és a pihentető medence hűtőrendszere) nem képesek biztosítani a megfelelő hőelvezetést, ezért kiváltásukra egyéb külső betáplálás szükséges. A hosszú távú hőelvitel a gőzfejlesztőkön keresztül a kiegészítő üzemzavari tápvízrendszer betápláló vezetékének csatlakozási pontjain keresztül valósul meg. A konténment pótvízzel való megtáplálására a gőzfejlesztőkön kialakított lefúvató szerelvényeken keresztül van lehetőség. A felhasznált tűzoltó technikai eszközöket egy 7,5 tonnás emelőhátfalas tehergépjárművön, amely a 10. ábrán látható, és egy utánfutón helyezték el.<sup>13</sup>

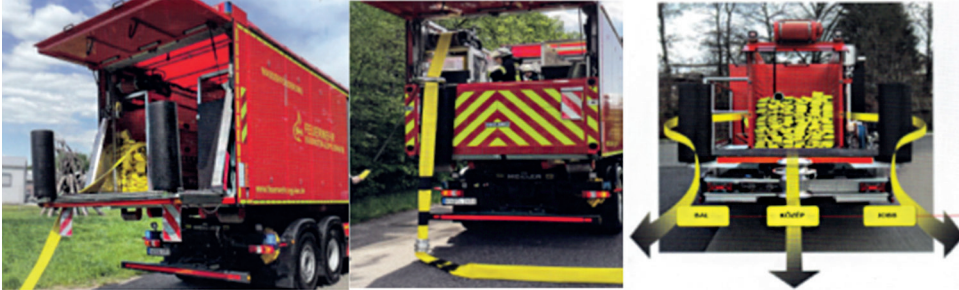
14. ábra: Tömlőfektető rendszer

A manuális tömlőfektetés kiváltására automatikus tömlőfektető rendszer beszerzésére lenne lehetőség, amely megfelelő terepjáróképességű hordozójárműre telepítve néhány percre rövidítené a tömlőfektetés idejét. A nemzetközi forgalomban megtalálható eszközök egyidejűleg több, akár három sor tömlő kihelyezését teszik lehetővé 50 km/órás sebességgel, maximum 5000 méteres hosszban, a tömlők használatával. A kárfelszámolás végén a kifekte-

tett tömlőmennyiség visszaszedését és mosását is a hordozó járműre szerelt berendezés végzi, amely többrajnyi tűzoltó munkáját képes kiváltani. Az eszköz a 14. ábrán látható gépjárműre és utánfutóra telepítve.
