Veresné Rauscher Judit,<sup>1</sup> Berek Lajos<sup>2</sup>

## Kórházak biztonsága és védelme 2. – személy- és vagyonvédelmi eszközök lehetőségei

### Hospital Safety and Security 2 – Personal and Property Protection Equipment

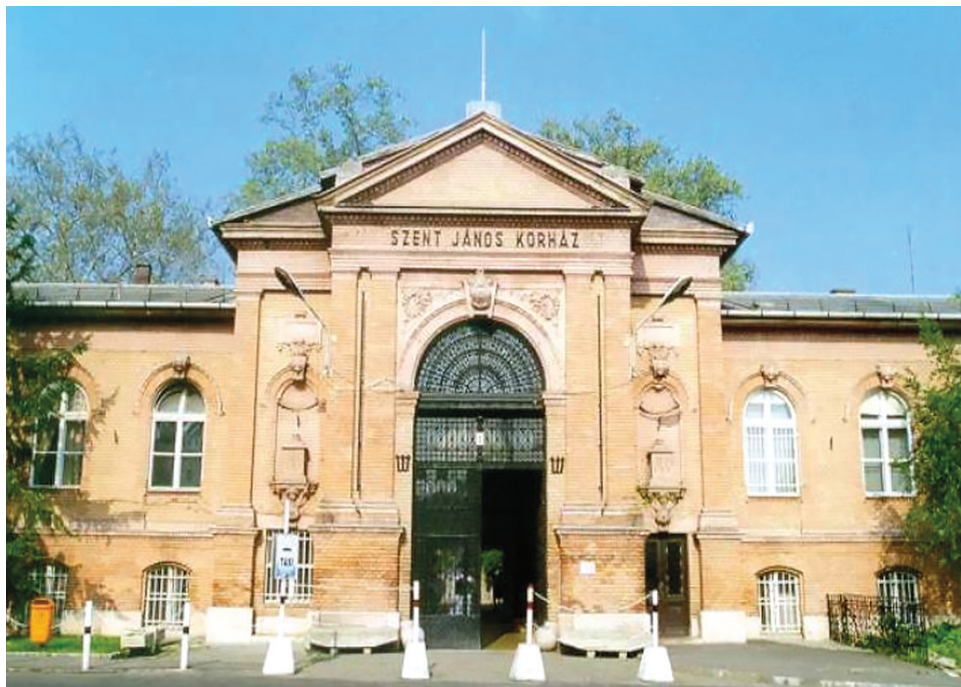
1. ábra: Kórházi fogadó épület, személybejáratok (Napközben folyamatosan nyitott állapotban vannak, és mögötte van portásfülke, így a portás részben tudja felügyelni a forgalmat.)

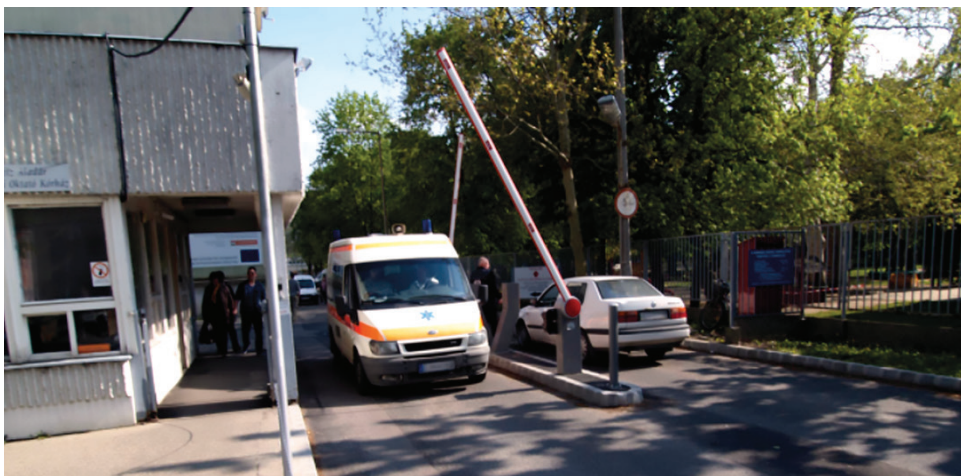
2. ábra: Kórházi fogadó épület, járműbejárat sorompóval (A portaépületből felügyelik a sorompó működését, de ez egyéb védelmet [esetleg lopásvédelmet] nem jelent.)

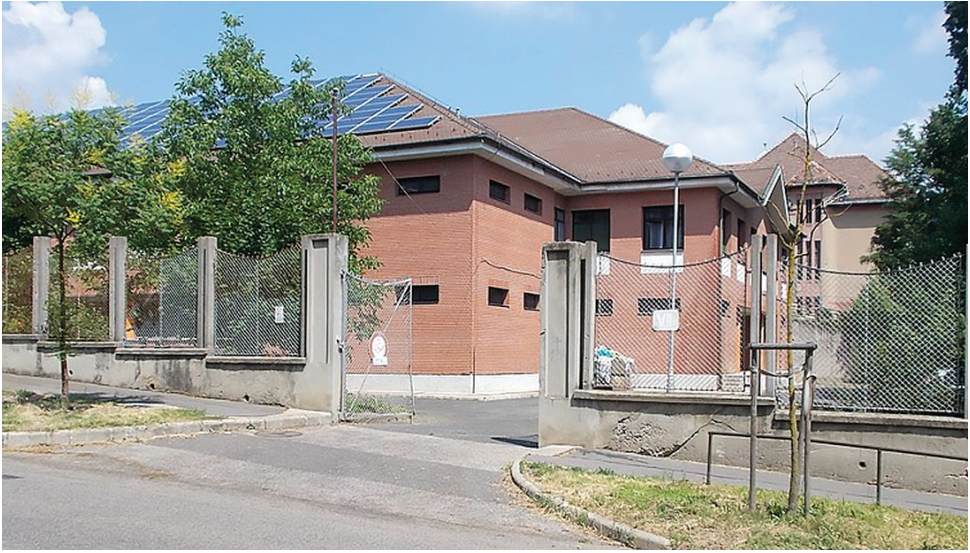
3. ábra: Ideiglenes kórházi járműforgalmi kapu (Többször teljesen nyitott állapotban van hosszabb ideig, mögötte nincs egyéb védelmi vonal, és szabadon bejárható a teljes terület.)

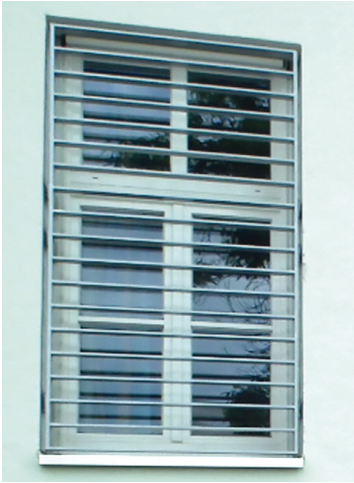
4. ábra: Külföldi példa egy kórházi ablak rácsozásának modern kialakítására

Az ablakok esetében előfordulnak olyan területek, ahol szükséges egy kórházban külön védelmet biztosítani. Ilyenek jellemzően a külső járdáról elérhető ablakok, amelyeket ráccsal (az 1. és a 4. ábrán) vagy biztonsági fóliával védenek. Ezenkívül lehetnek olyan részlegek, ahol a szökés vagy öngyilkosság veszélye miatt, illetve veszélyes anyagok tárolása miatt szükséges fizikai védelmet kialakítani az ablakokon (például pszichiátria, megfigyelő, börtönkórház stb.).

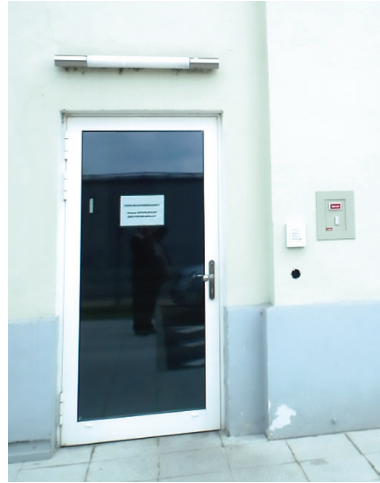
5. ábra: Példa a külső bejárati ajtó kialakítására (kórháztelepen belül) (Kívülről nem kilincs, hanem gomb található, beléptetővel és csengővel, egyébként tűzoltósági kulcsszéf is a bejutáshoz)

Az ajtók normál üzemben nemcsak a vagyónvédelem eszközeit jelentik a kórházakban, hanem egyéb személyvédelmi funkciókat is ellátnak, például radiológiai területen sugárvédelem, tűzgátló ajtók tűzvédelmi szempontból, zsilipes rendszerű ajtók a steril területeken. Az ajtók esetében jellemzően részben mechanikai, részben elektronikai védelmi megoldásokat látunk kórházakban. Ez nagyban függ Magyarországon attól, hogy az adott kórházi épület kora milyen. A régebbi kórházakban szinte csak mechanikai zárral találkozunk, sokféle kulccsal, raktárokon lakattal, ami a mindennapokban sem egyszerűsíti a használatot, de egy vészhelyzet esetén kifejezett hátrányt jelenthet. Az újabb épületekben vagy a felújítások során sokszor megjelennek a beléptető rendszerrel védett ajtók, főkulcsrendszerrel készített kulcsos ajtók, illetve ezek észszerű kombinációi.

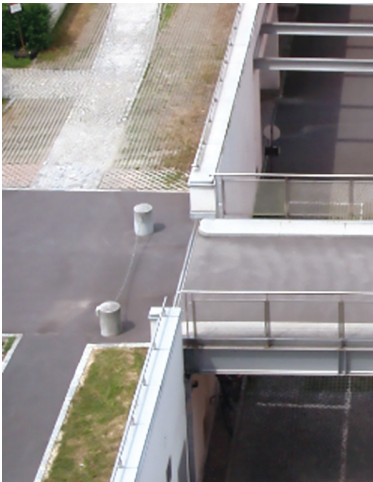
6. ábra: Külföldi példa egy kórházi telephelyen, egy útszakasz „lezárása” láncsal és kulcsos leengedővel

A kórházi épületek működtetése esetében lehetséges olyan kialakítás, ahol a betegek vagy látogatók számára egy-egy irány tiltott lehet biztonsági okokból. Erre részben erős mechanikai megoldások jöhetnek szóba, részben inkább jelképes megoldások. Ennek megoldásaira mutat példát a 6. és 7. ábra.

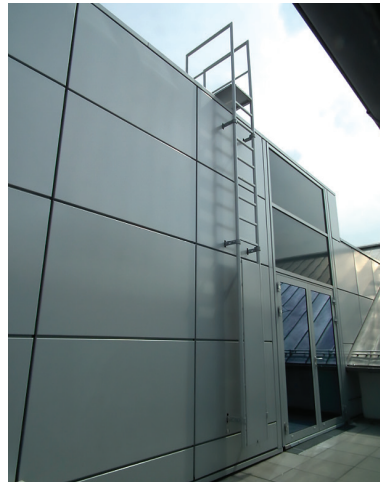
7. ábra: Külföldi példa egy tetőfeljáró létra lezárására, kulccsal nyitható kivitelben

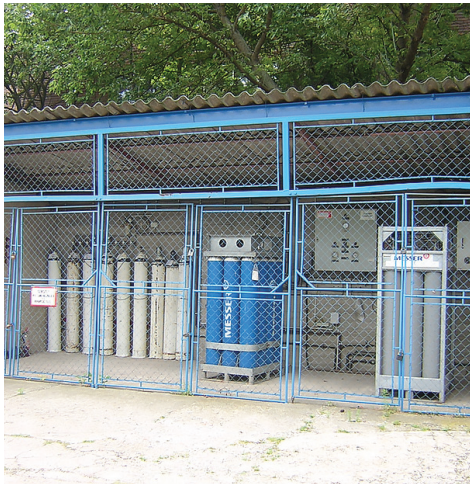
8. ábra: Példa egy kórházi telephelyen, kis palackok központi tárolására

A 8. és 9. ábrákon több megoldás látható, a tartályokat és palackokat a kertben, külön melléképületben helyezik el, amely tűz vagy robbanás esetén a távolsággal védi az épületeket. A kialakítások mechanikusan is védettek (kerítés, lakat), de további őrzés nélküliek, nyilvános területekről könnyen elérhetők. Az adott intézmény esetében mérlegelni javasolt, hogy szükség van-e további elektronikai védelemre is, vagy a bemutatott megoldások elegendők.

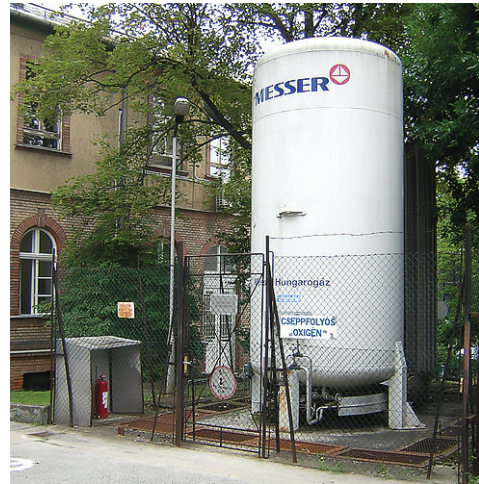
9. ábra: Példa egy kórházi telephelyen, központi palack kialakítására és mechanikus védelmére
