A HIDROMLÁSOK LEHETSÉGES OKAI, VALAMINT HELYREÁLLÍTÁSUK LEHETŐSÉGEI ROMBOLÓDÁSUK ESETÉN

Boda Péter PhD. hallgató
Zrínyi Miklós Nemzetvédelmi Egyetem

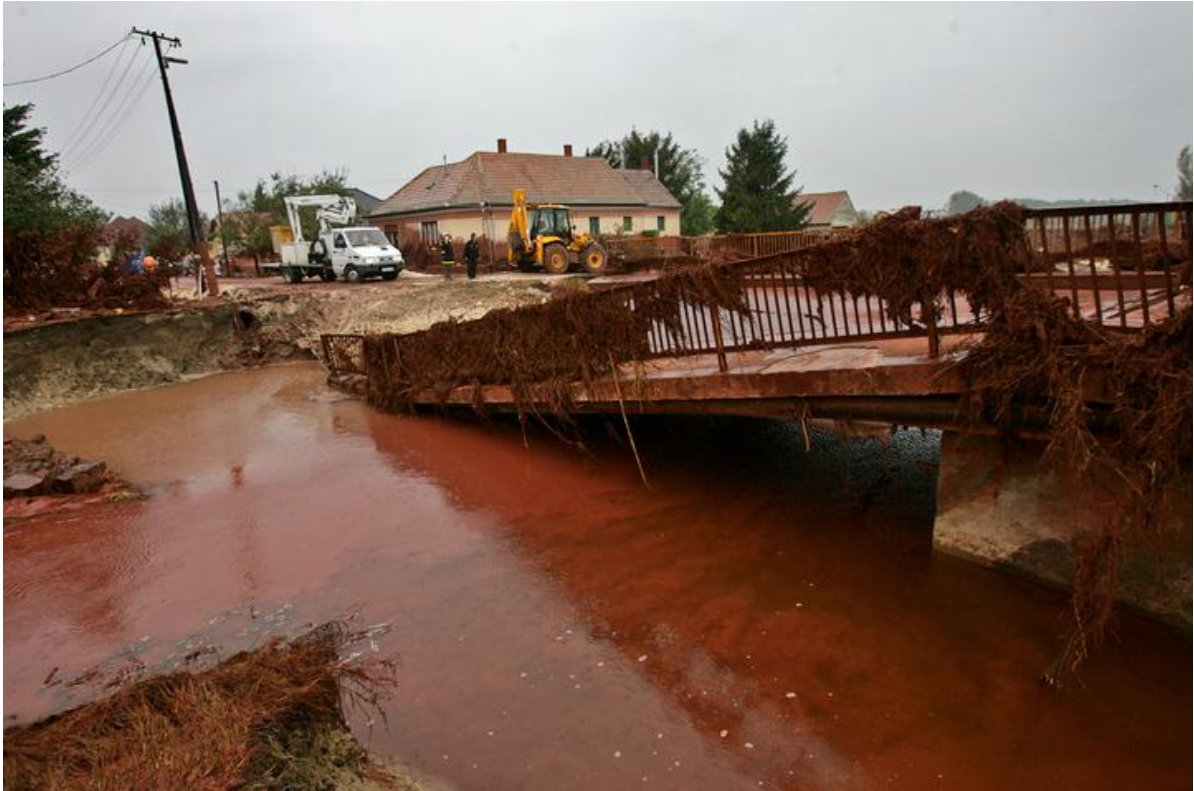
1. sz. kép A kolontári híd az iszapömlés után¹

Hó-, sárlavina hatása: Nagy tömegű (hó, illetve sár) lezúdulása következtében általában a teljes hídszerkezet sérül, vagy megsemmisül. Ilyen, illetve ehhez hasonló hídkatasztrófák elkerülésének egyik módja még a tervezés során, a helyszín gondos kiválasztása. Azonban meg kell jegyezni, hogy hidakat nem mindig oda építik, ahol a geo-technikai, hidrológiai, illetve a műszaki megfontolások alapján legjobban megfelelő. Előfordul, hogy politikai,

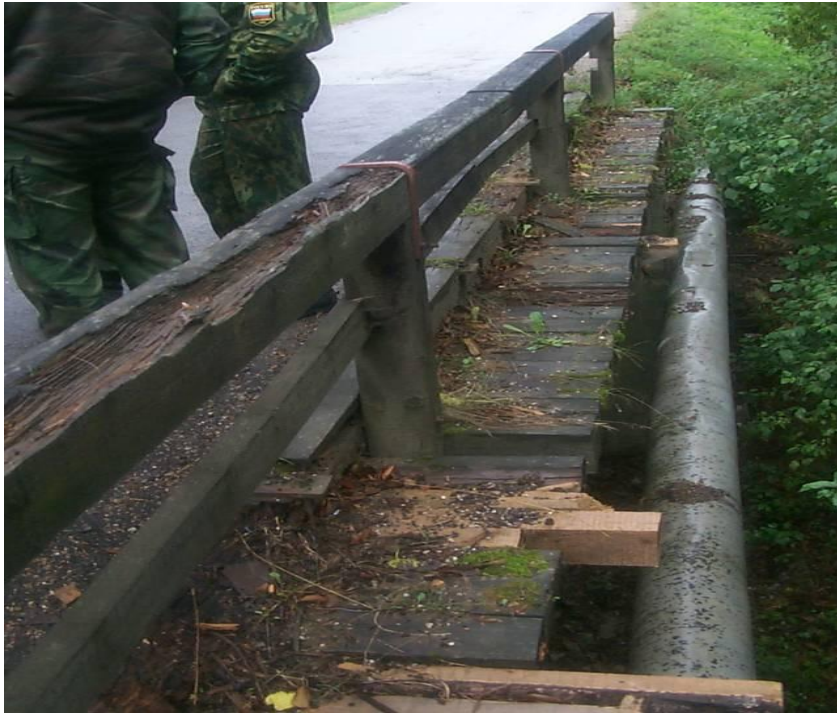
2. sz. kép Kártevők és gombák okozta károk a hídszerkezetben.³

Kártevők, gombák: elsődlegesen a faszerkezetű hidakra veszélyes, jelentős károsodások okozója lehet. A beépítés során végrehajtott kezeléssel, valamint a faszerkezetek rendszeres karbantartásával hatása jelentősen csökkenthető. A kártevők és gombák pusztító hatását az **2. számú kép** szemlélteti. [3]

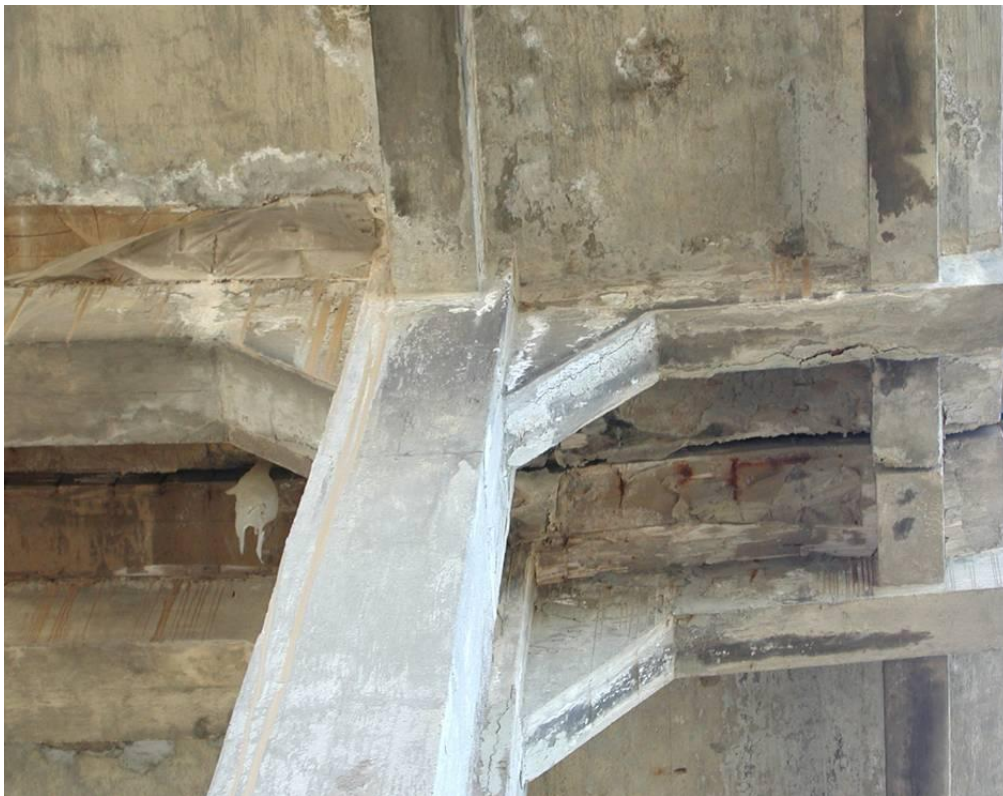
3. sz. kép A sózás negatív hatása a hídszerkezetre⁵

majd hirtelen, rövid idő alatt látványosan jelentkezik az okozott kár. A korrózió okai közül csak a legfontosabbakat emelném ki, mint a hídszerkezet nem megfelelő víztelenítési megoldása, a hibás, vagy nem létező hídszigetelés, túlzásba vitt sózás, és nem utolsósorban a kivitelezői és persze a tervezői hibák. Számptalan példát lehetne felhozni, de ezek közül talán a Veszprémi völgyhíd érdemel figyelmet, amely mára olyan állapotba került, – alapvetően korróziós okokból kifolyóan – hogy a hídszerkezet terhelésének csökkentését, esetleg a híd lezárását is fontolóra kell venni a szakembereknek, ha nem sikerül a hídfelújításhoz szükséges pénzügyi háttérrel megteremteni. A hőmérsékletváltozás hatására bekövetkezett repedések – kéregrepedések – a hőmérséklet kiegyenlítődését követően záródhatnak, azonban mindig kiinduló helyei a fagy és sózás okozta tönkremenetelnek. A sózás káros hatását a 3. számú kép szemlélteti.

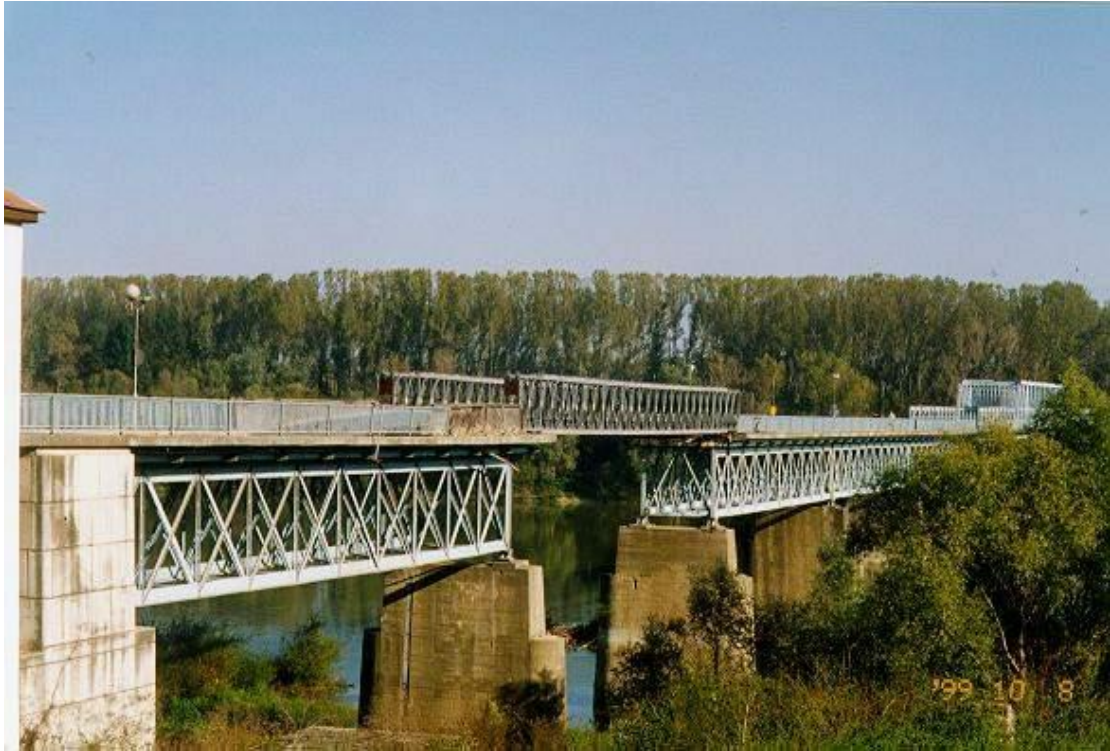
4. sz. kép M&J hídszerkezet helyettesíti a leszakadt hídszakaszt Szerbiában⁷

A hidak helyreállításának egy lehetséges megoldása a Mabey&Johnson hídszerkezettel, (továbbiakban: M&J) mely a **4. számú képen** látható.

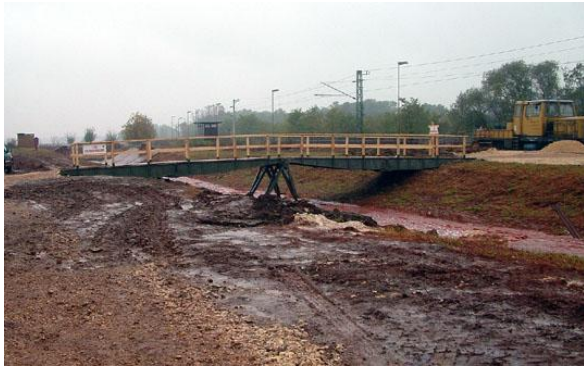
5. sz. kép „Rögtönzött” híd
Kolontáron⁹

- *rögtönzött (max. 1-2 nap, hét);*
- *ideiglenes (max. 1-2 év);*
- *fél állandó (max. 15 év);*
- *állandó (max. 100 év).*

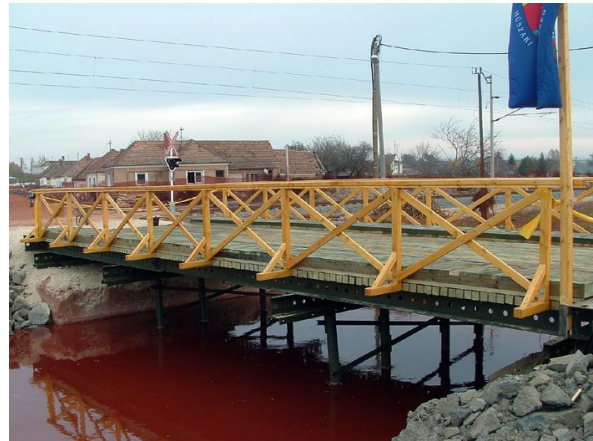
6. sz. kép „Ideiglenes” híd
Kolontáron¹⁰
